Erosion im Alpgebiet

Schlussbericht

**Agricoltura
Ingenieurbüro
Roman Sutter
Nollenstrasse 7c
9050 Appenzell**

Dezember 2007

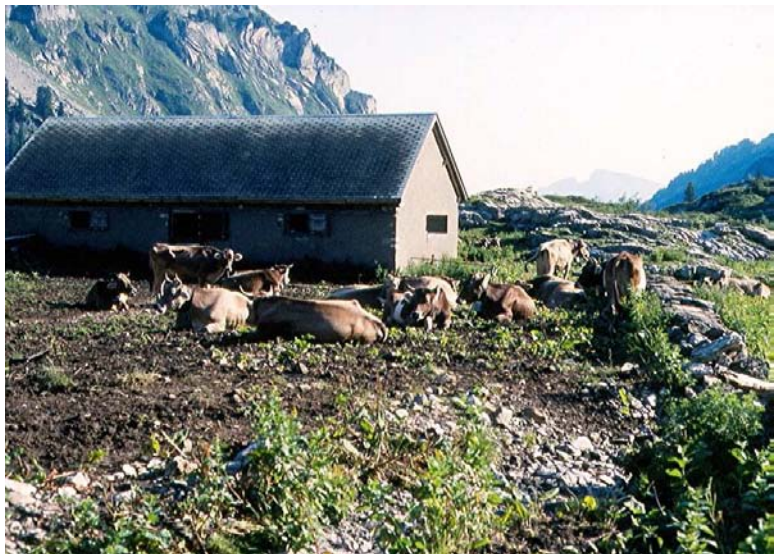
Foto 3: Alp „Tal-Spannegg“
(Kanton Glarus): erodierender Boden
in einer Sammelkoppel für Milchkühe

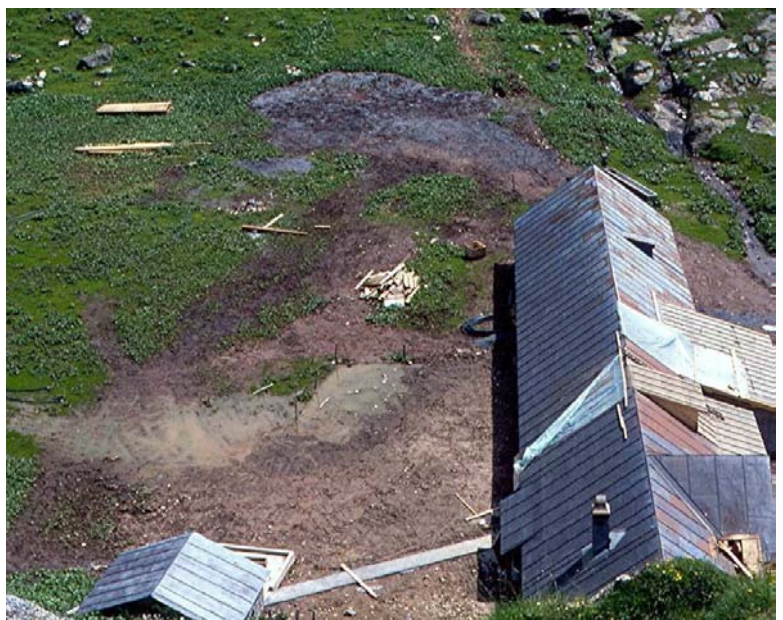
Foto 4: Alp „Fessis“
(Kanton Glarus): offener
Boden in der Nähe des Alpstalls

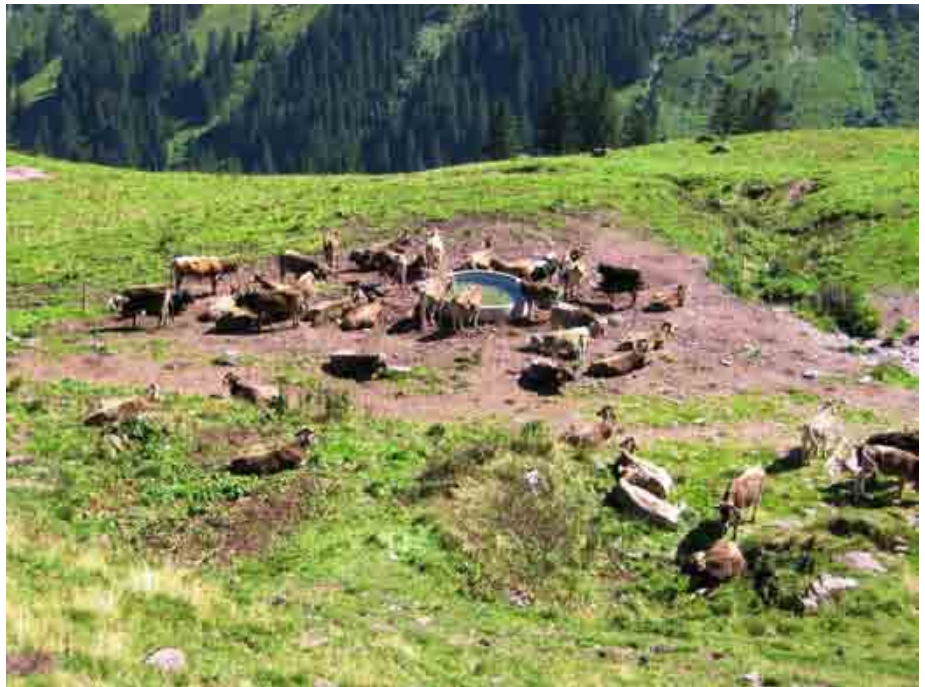
Foto 5: Alp „Werdenböl -
Obersäss“ (Kanton
St. Gallen): offener Boden
rund um die Viehtränke

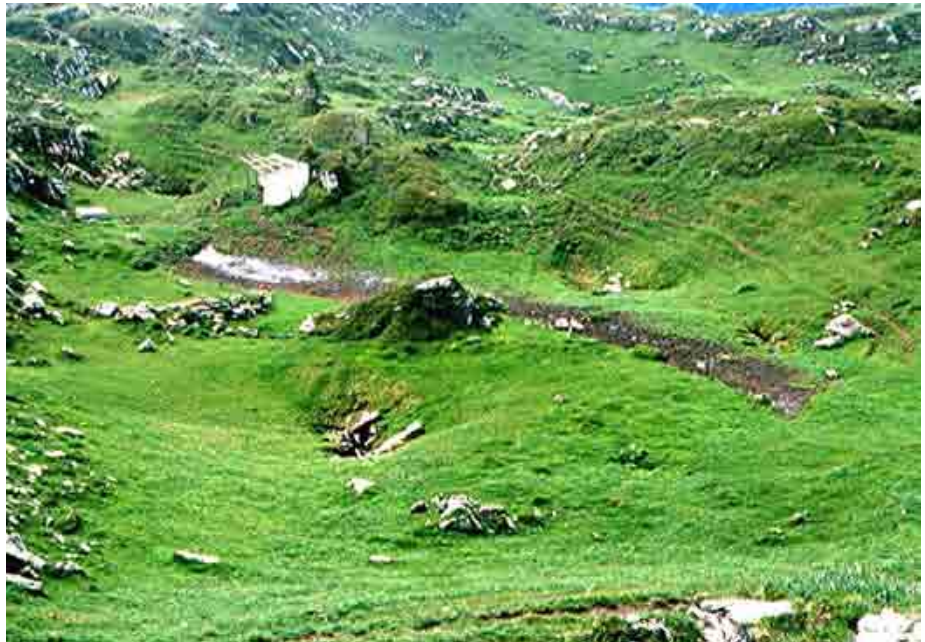
Foto 6: Alp „Fessis“
(Kanton Glarus): offener Boden
in der Umgebung
eines Melkplatzes

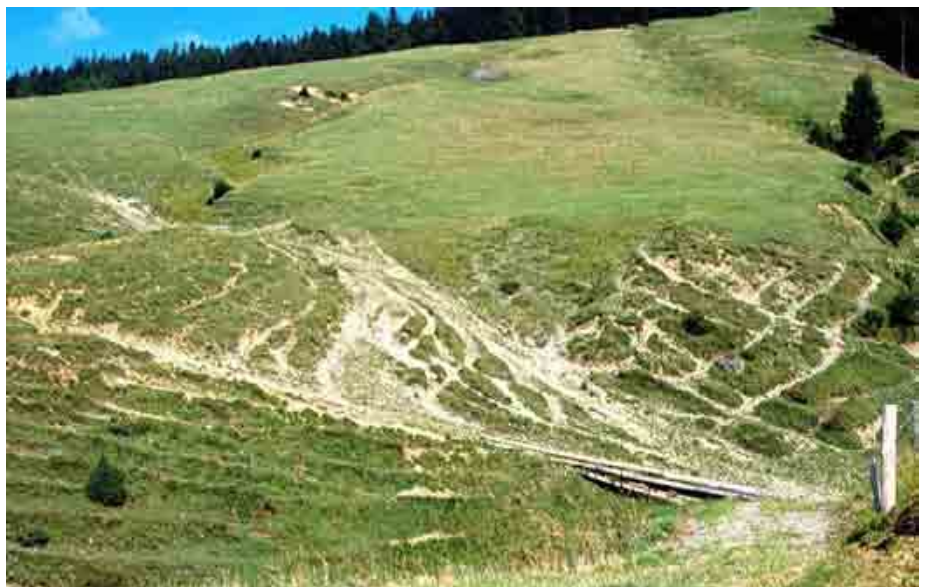
Foto 7: Alp „Blattendürren“
(Kanton Appenzell Ausser-
rhoden): offener Boden
bei einer engen Vieh-
Passage (Weide-Zugang)

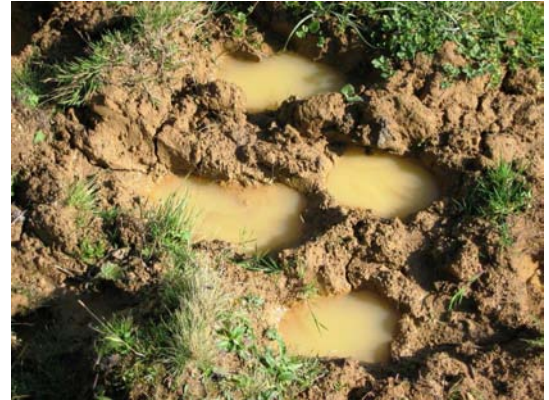
Erosionsschäden grossflächiger Art sind seltener als solche mit kleinflächiger Ausbildung. Sie entstehen in erster Linie bei ungünstigen natürlichen Voraussetzungen (nasser Boden) und unzweckmässiger Weideorganisation (Standweide). Als besonders problematisch erweist sich die Beweidung steiler Hänge mit schweren Tieren und bei nassen Bodenverhältnissen während mehrerer Wochen. Dann bilden sich ausgeprägte Viehwege, die Grasnarbe wird stark beschädigt, in den Trittlöchern sammelt sich Wasser und der Hang wird instabil.

Foto 8: Ansammlung von Wasser in Trittlöchern

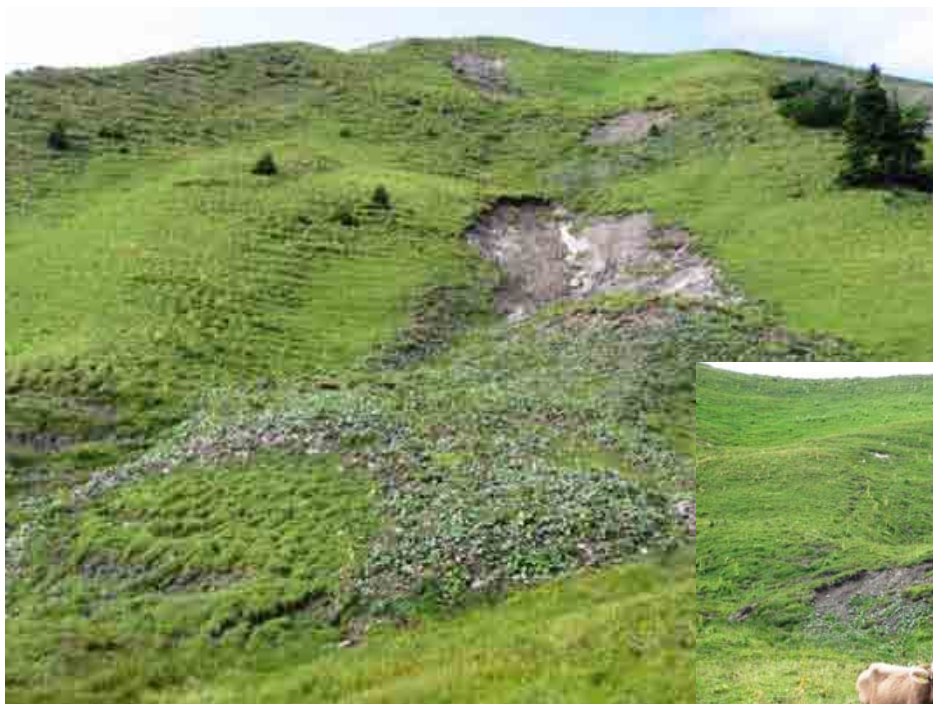
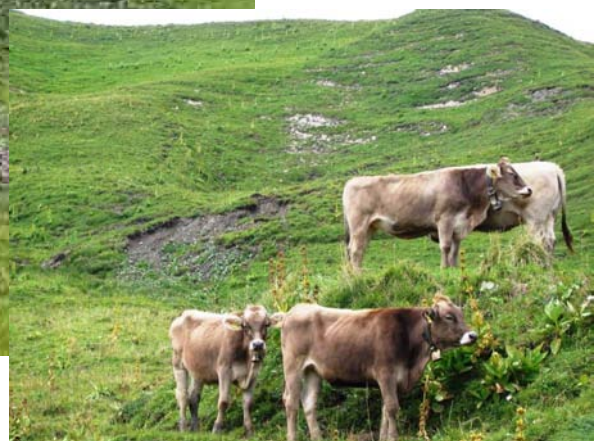
Foto 9 + 10: Alp „Labria“ (Kanton St. Gallen): Hangrutschungen kommen an diesem Standort häufig vor. Der instabile Hang wird am besten dauerhaft ausgezäunt. Der Futterverlust wäre in Relation zum Gesamt-Futterertrag der Alp verkraftbar, die Erosionsgefahr deutlich geringer.

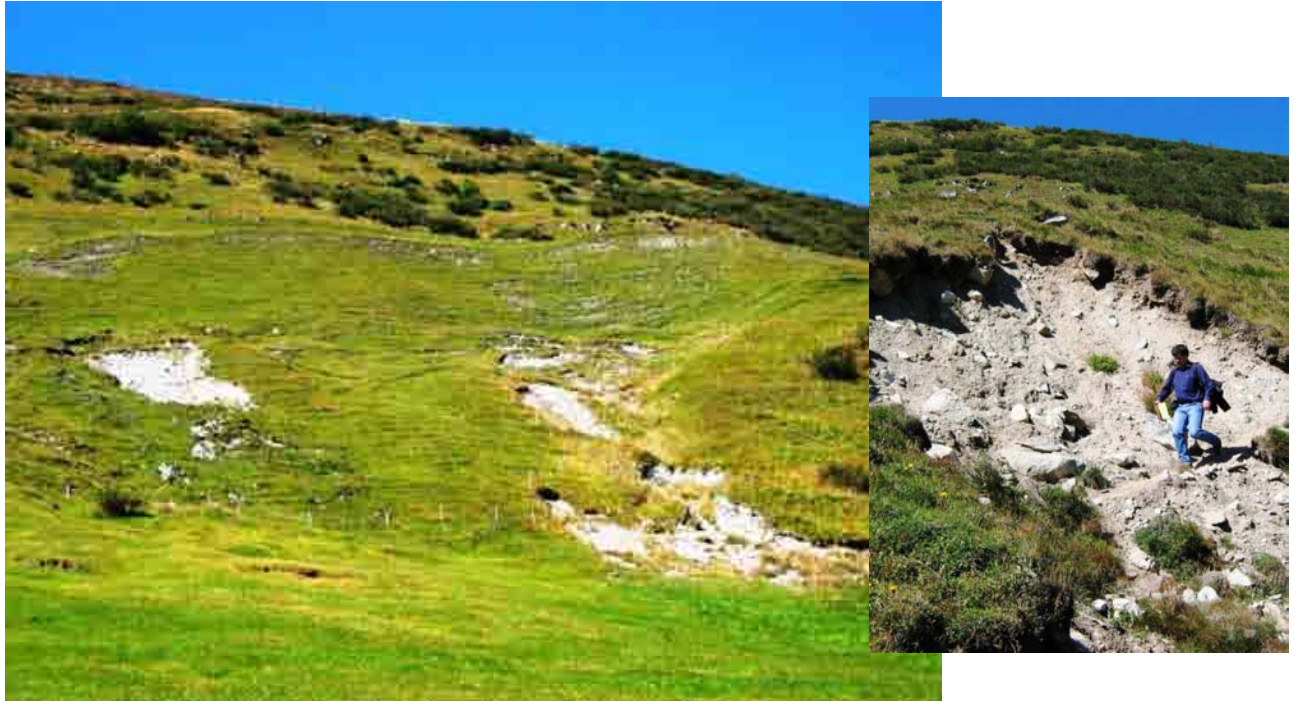
Foto 11 + 12: „Urserental“ (Kanton Uri): Änderungen in der Landnutzung (früher jeweils kurzer Weidegang im Frühjahr und im Herbst, heute Weidegang mit Rindern während mehrerer Wochen im Sommer) haben in kritischen Hanglagen innert weniger Jahre zu permanenten Erosionsproblemen geführt.

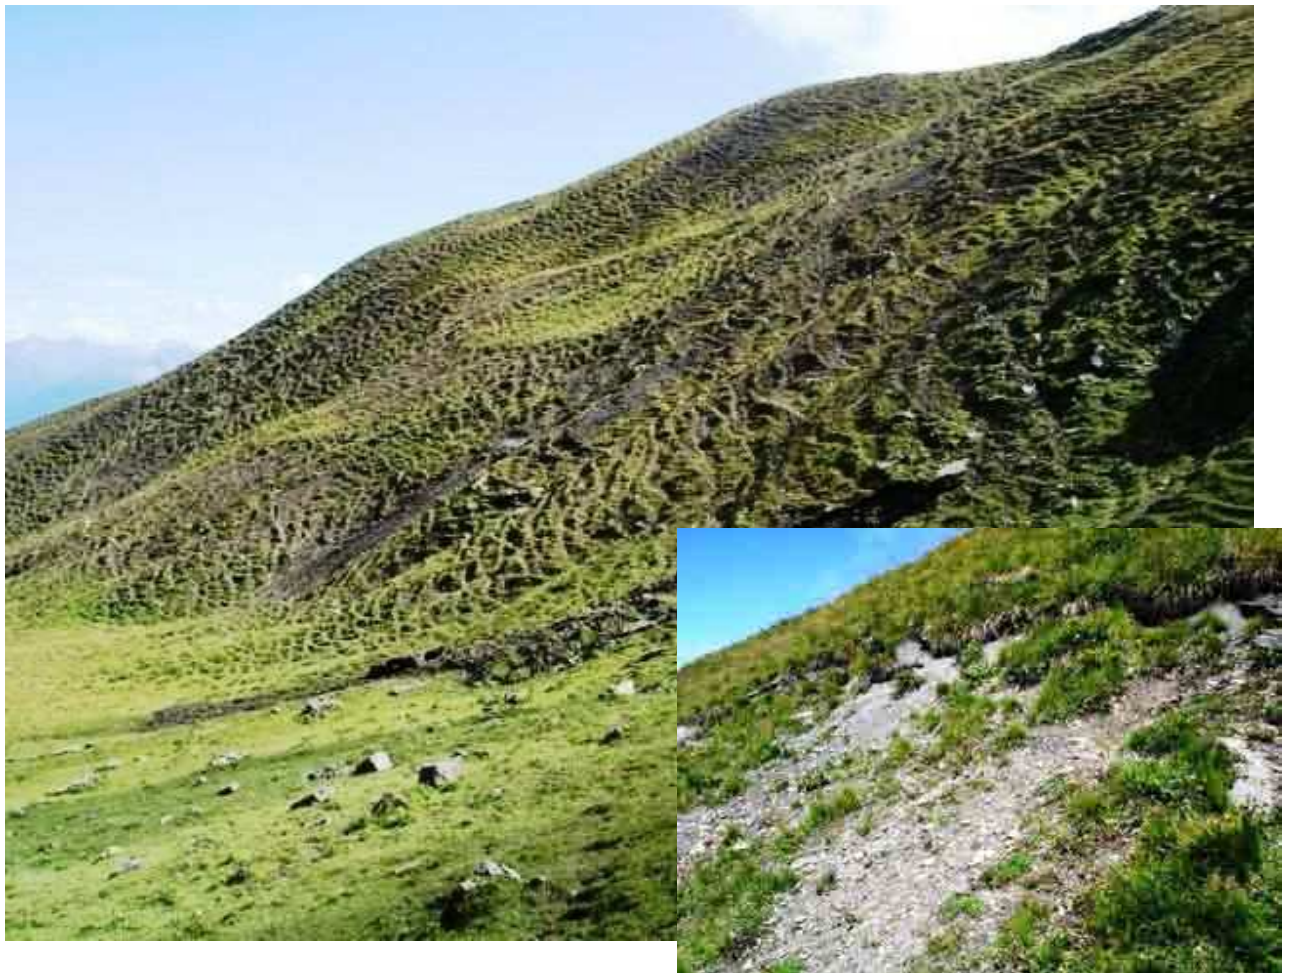
Foto 13 + 14: Alp „Vilan“ (Kanton Graubünden): grossflächige Erosionsschäden über mehrere Hektaren hinweg aufgrund mangelhafter Koppelleinteilung und permanenten Weidegangs mit Rindern während mehrerer Wochen.

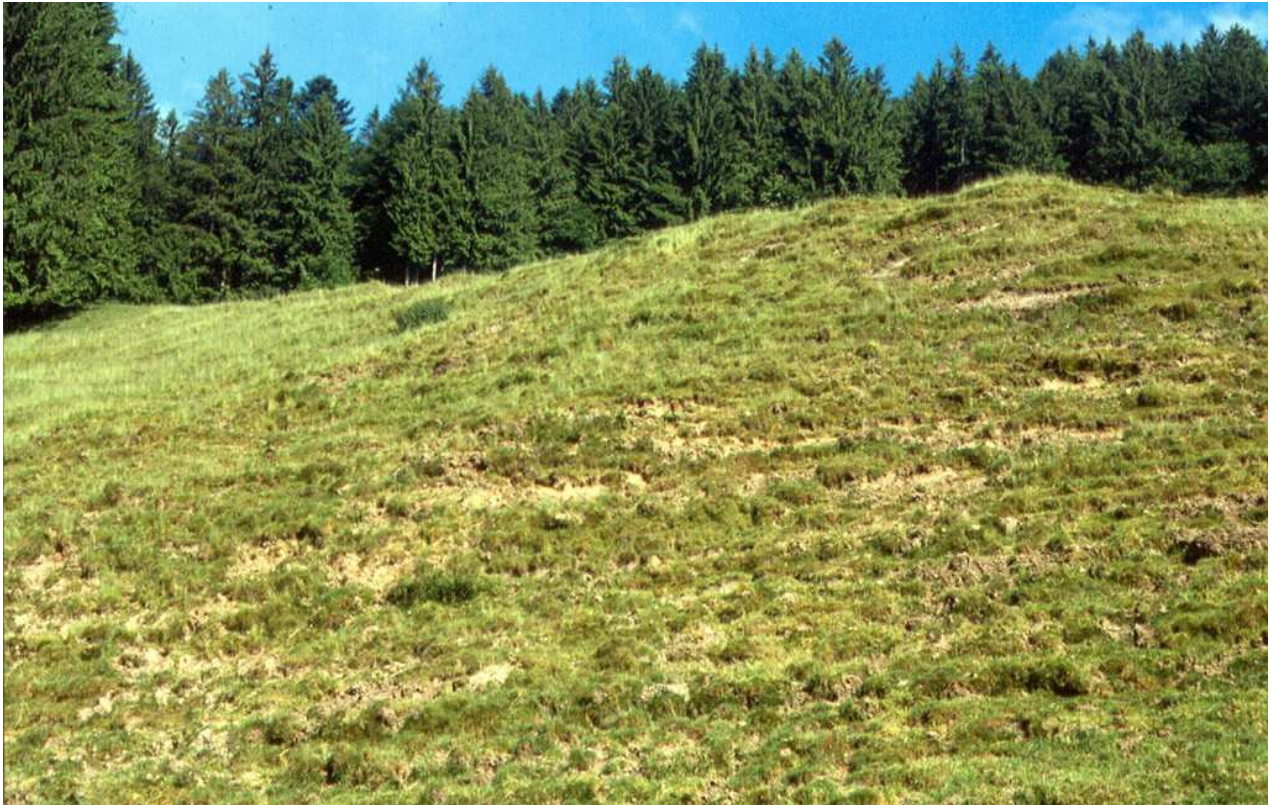
Foto 15: Alp „Ahorn“ (Kanton Appenzell Innerrodten): Steiler Hang erodiert aufgrund zu intensiven Weideganges mit Kühen. Die Grasnarbe ist stellenweise stark beschädigt und kann sich während der Alpzeit nicht mehr ausreichend erholen.

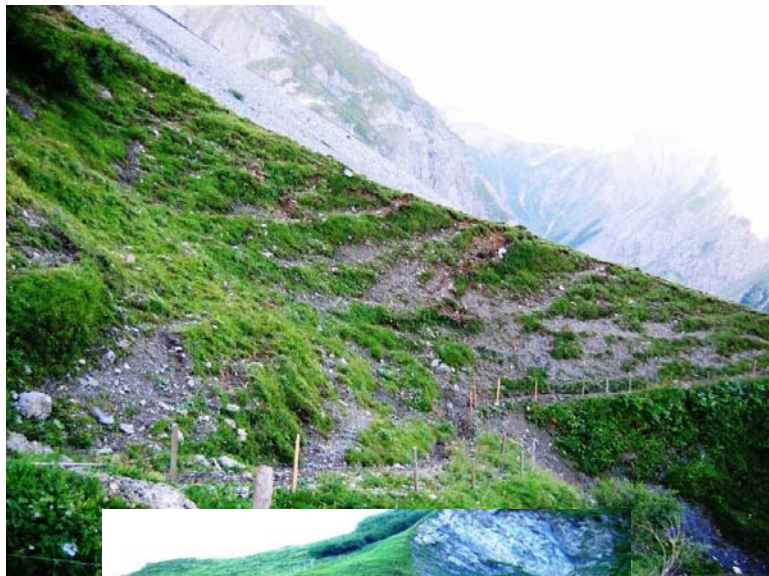
Foto 16: Alp „Baumgarten“ (Kanton Glarus): Erodierender Steilhang auf 1700 m ü. M. Wegen der nördlichen Exposition und der starken Hangneigung (70-80%) ist kaum eine Nutzung mit Grossvieh möglich, ohne massive Schäden an der Grasnarbe zu hinterlassen.

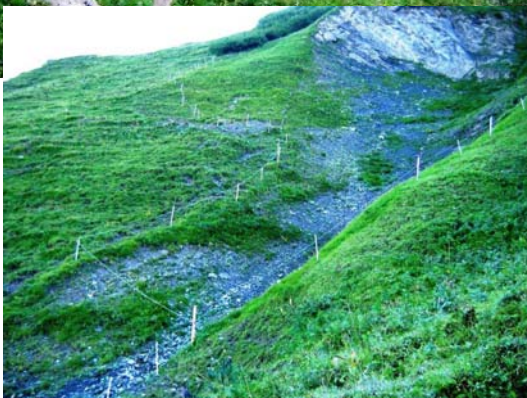
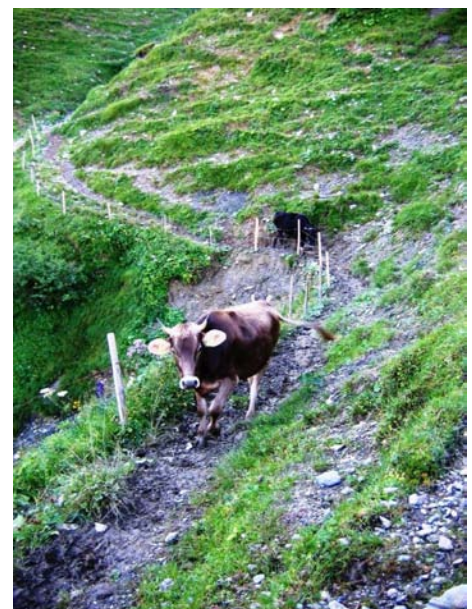
Foto 18: Der Äpler versucht, die Probleme mit kleinräumigem Auszäunen der erosionsanfälligen Hangpartien in den Griff zu kriegen, was die Ursache der Erosion (Weidegang mit zu schweren Tieren) nicht behebt.

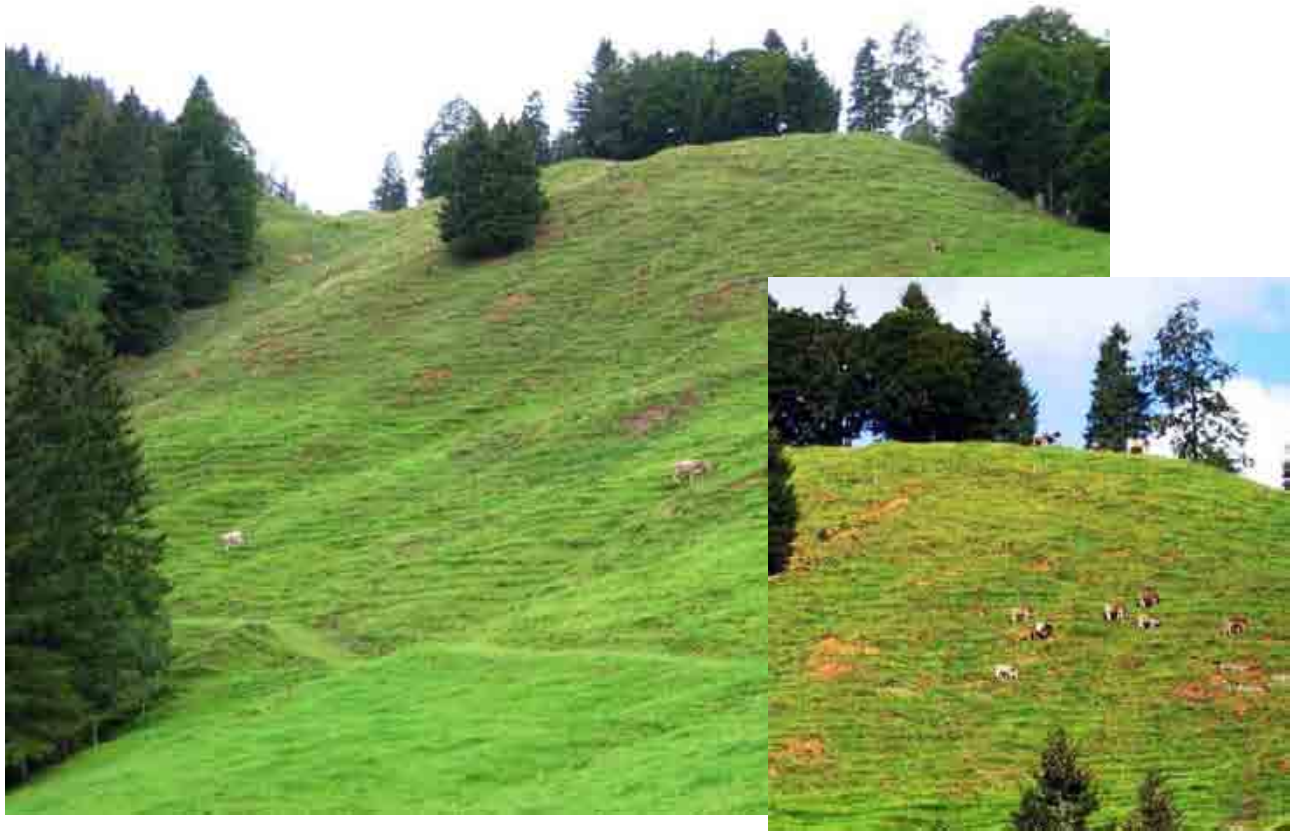
Foto 19 + 20: Alp „Böheli“ (Kanton Appenzell Ausserrhoden): Steilhang mit 70% Neigung erodiert aufgrund fehlender Weideunterteilung und permanenten Weideganges mit Rindern während mehrerer Wochen.

Um Erosionsschäden grossflächiger Art zu vermeiden, gilt es bei der Beweidung steiler Hänge ein paar wichtige Grundregeln zu beachten:

- Kein Weidegang mit schweren Tieren
- Kein Weidegang bei nassem Boden
- Kurze Besatzzeit (1-2 Wochen Weidegang)
- Lange Ruhezeit (6-8 Wochen Wiederaufwuchs)
- Weidegang mit Kühen bis maximal 40% Neigung
- Weidegang mit Rindern bis maximal 60% Neigung
- Weidegang mit Schafen und Ziegen bis maximal 80% Neigung
- Keine Düngung erosionsanfälliger Hänge mit stickstoffreicher Gülle (verringert Festigkeit der Grasnarbe und verändert deren botanische Zusammensetzung)

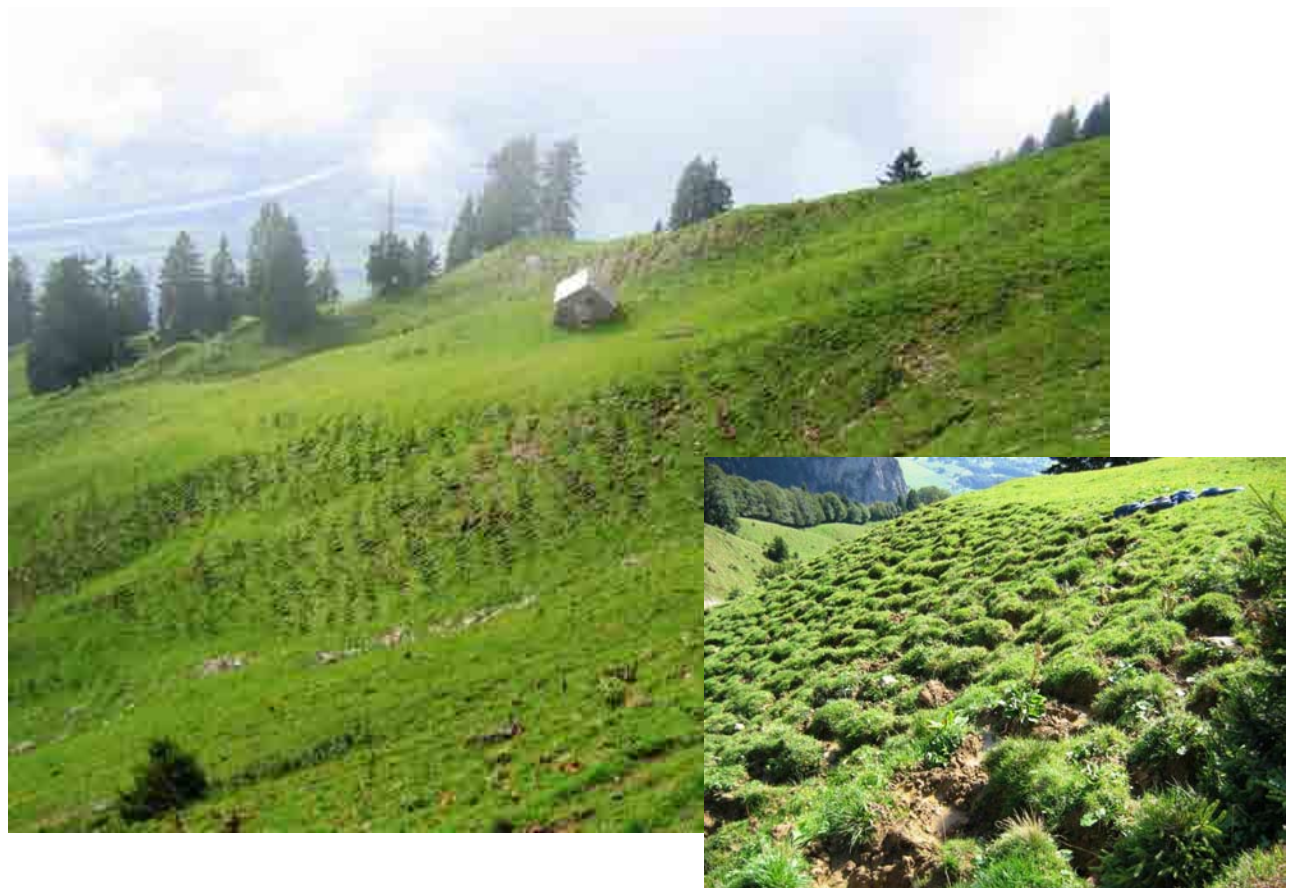
Foto 21 + 22: Alp „Eidenen“ (Kanton St. Gallen): Erodierende Alpweide mit 65% Hangneigung (Umtriebsweide, Nutzung mit schweren Kühen)
