Überwachung der Kleinseen **Atzenholzweiher** Häggenschwil

Der Atzenholzweiher liegt in der Gemeinde Häggenschwil auf der Linie zwischen der Stadt St.Gallen und Amriswil. Der langgezogene Weiher hat eine Fläche von 1.7 ha und liegt auf 529 m. ü. M. Der Lömmenschwilerbach fliesst aus dem Kanton St.Gallen kommend in den Atzenholzerweiher und verlässt den Weiher mit neuem Namen als Hegibach in Richtung Thurgau. Die Landschaft ist geprägt durch die mäandrierende Sitter und das leicht abfallende, gewellte Gelände: die Topographie der parallel verlaufenden Moränenhügeln wurde durch die Vergletscherungen der letzten Eiszeit geformt. Nördlich des Weihers liegt mit der Kiesgrube Atzholz ein Amphibienlaichgebiet von nationaler Bedeutung. Das Umland des Weihers ist durch die landwirtschaftliche Nutzung geprägt. Der Weiher ist reich an Fischen und wird durch den Fischereiverein Atzenholzweiher als Pachtgewässer genutzt.

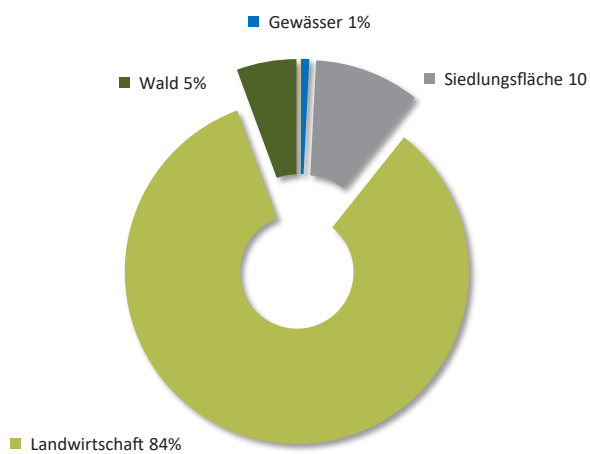
Das Einzugsgebiet des Atzenholzweihers umfasst eine Fläche von 285 ha und besteht zum überwiegenden Teil aus Landwirtschaftsfläche (84%), wenig Siedlungsgebiet (10%) und etwas Wald (5%).

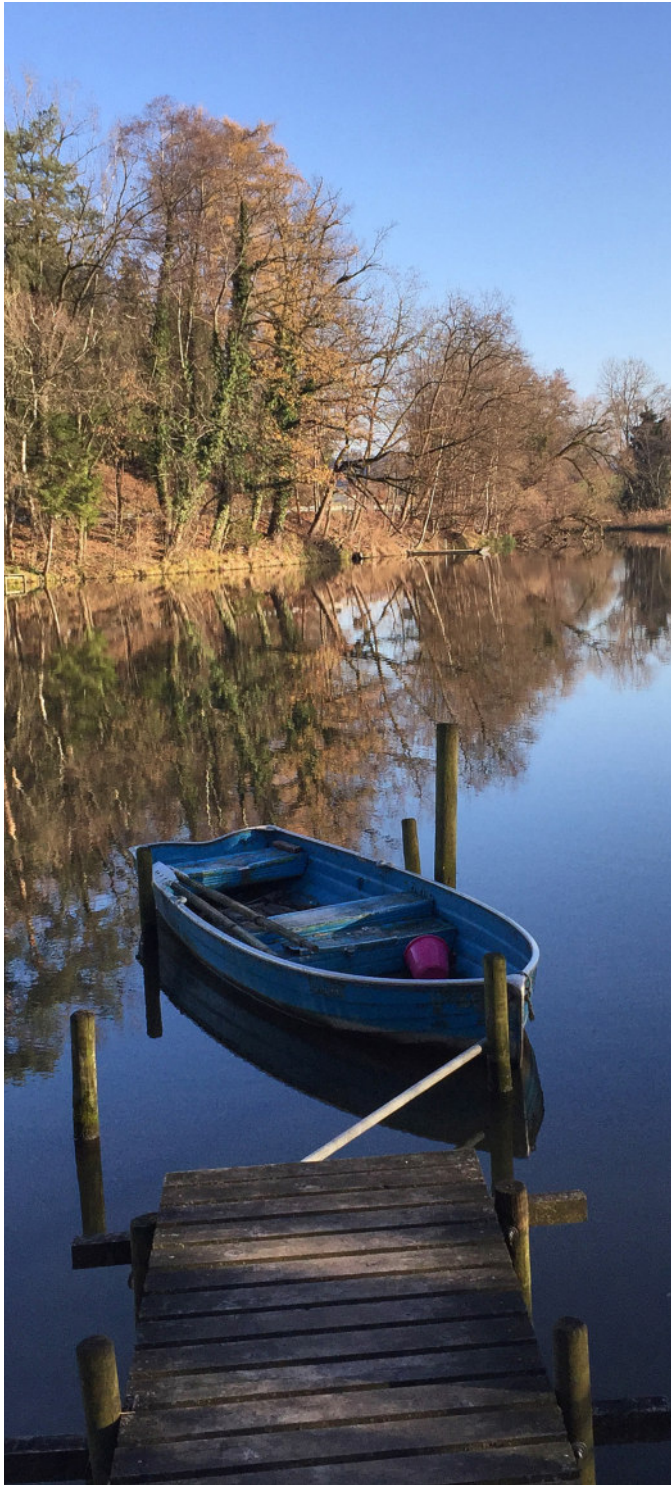
Tiefenkarte

Landeskarte 1:25 000	1075	Maximale Tiefe	3.50 m
Messstelle	2743192 / 1 262780	Mittlere Tiefe	1.80 m
Höhenlage	529 m.ü.M.	Fläche Einzugsgebiet	285 ha
Seeoberfläche	1.70 ha	Max. Höhe Einzugsgebiet	618 m.ü.M.
Seevolumen	31 800 m ³	Mittlere Höhe Einzugsgebiet	568 m.ü.M.

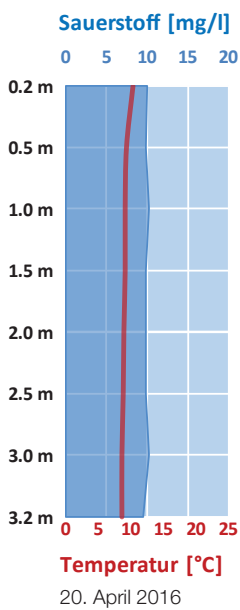
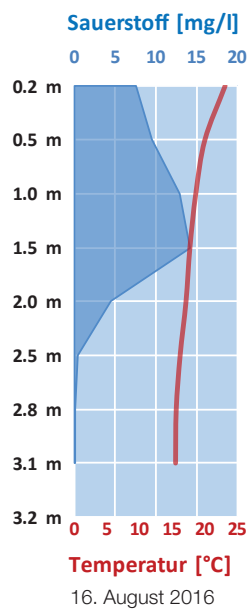
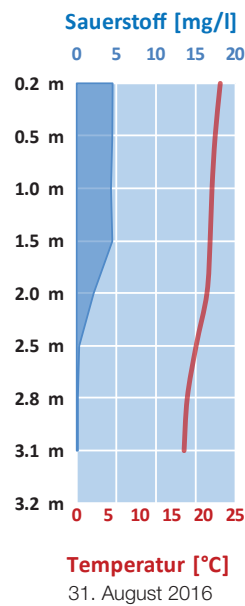
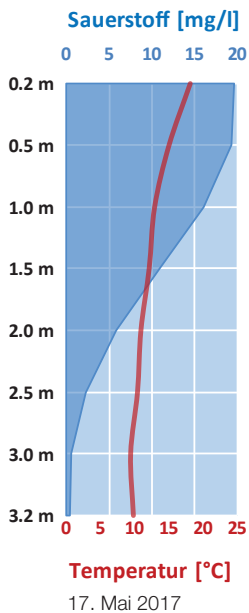
Sauerstoff- & Temperaturprofile

Aufgrund der geringen Tiefe des Atzenholzweiher ist keine ausgeprägte Schichtung des Wasserkörpers zu erwarten. Die Temperaturverteilung ist relativ konstant, sie erreicht ihre Maximalwerte erwartungsgemäss an der Wasseroberfläche und die tiefsten Werte über dem Grund. Die Frühlingszirkulation hat im April 2016 eine konstante Verteilung der Temperatur und Sauerstoffwerte

ausgelöst. Während der warmen Sommermonate sinkt die Temperatur jeweils leicht mit zunehmender Tiefe.

Nach der Durchmischung im Winter folgen die warmen Monate mit verstärktem Algenwachstum. Die absterbende Biomasse führt am Grund des Weiher zu Sauerstoffzehrung; entsprechend sind die Sauerstoffwerte gering.

Die Anforderung an stehende Gewässer nach Anhang 2 der Gewässerschutzverordnung (GSchV) von mindestens 4 mg O₂/l im Tiefenwasser sind mit einer Ausnahme bei keinem der Untersuchungstermine erfüllt.

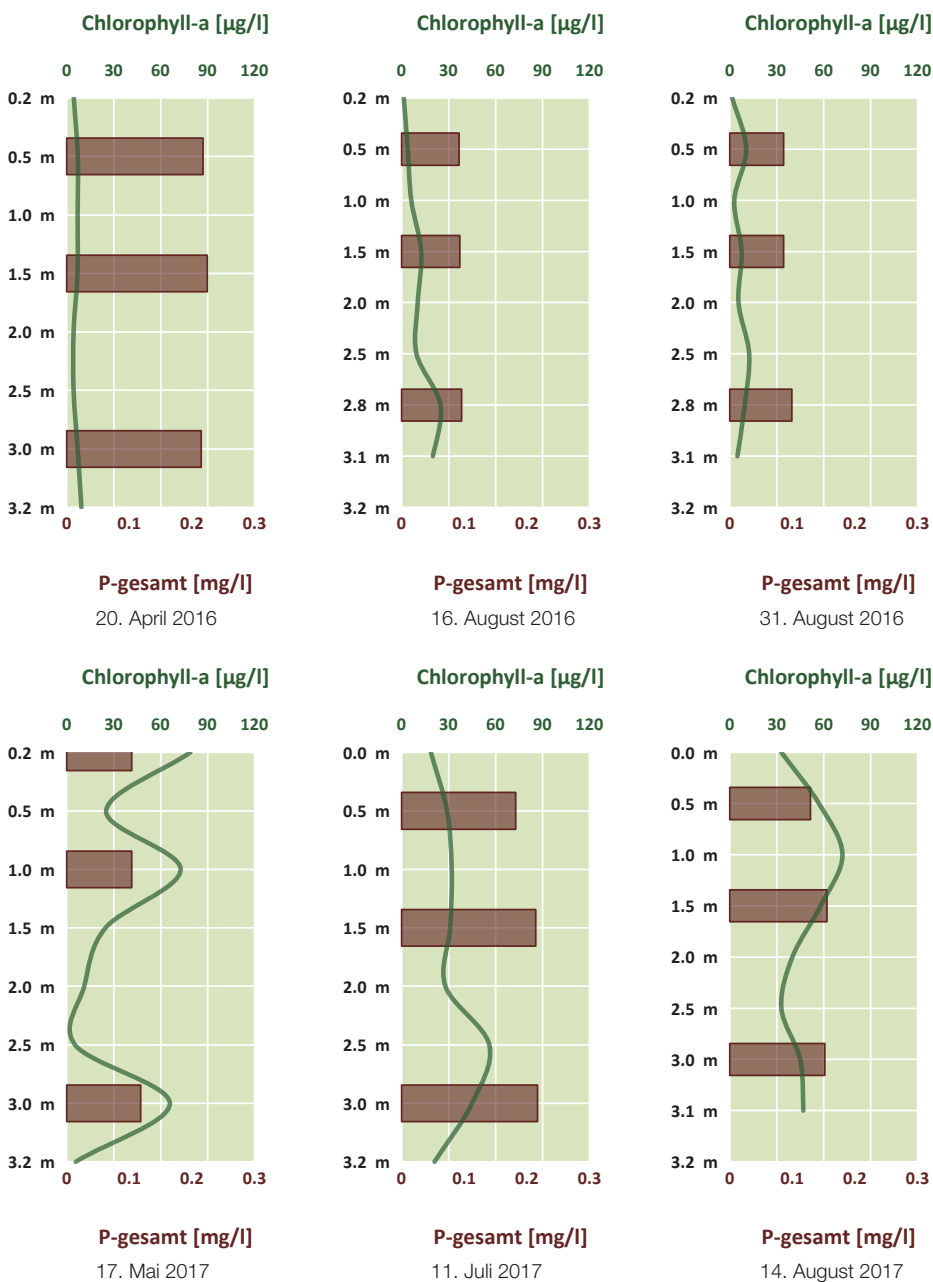
Chlorophyll- & Phosphorprofile

Auffällig sind die teils sehr hohen Phosphorwerte, die bis über 200 µg/l reichen. Ursachen sind das intensiv landwirtschaftlich genutzte Einzugsgebiet und Rücklösungen aus den Sedimenten. Die hohen Anteile an Nährstoffen führen aber auch für die Fische zu einem reichen Nahrungsangebot.

Der Chlorophyllgehalt lag 2016 eher tief und im Folgejahr wieder deutlich höher. Die Ursache dafür lässt sich aus diesen Untersuchungen nicht herleiten.

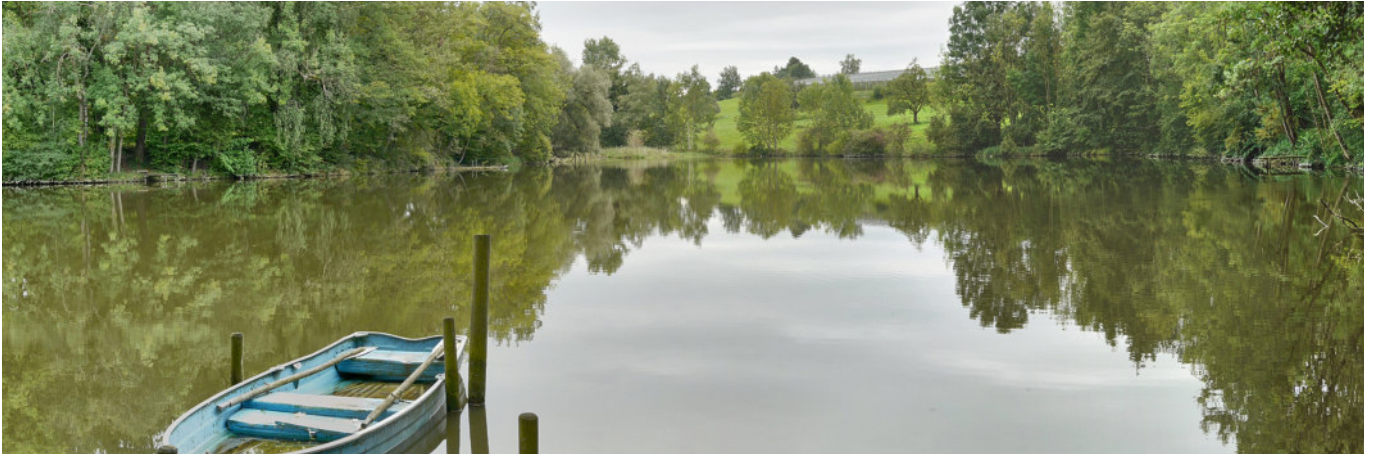
Aufgrund der Seebeckenmorphometrie für Kleinseen mit einer Fläche kleiner 5 ha, ist ein eher hoher Nährstoffgehalt zu erwarten. Die Untersuchungen zeigen gegenüber dem Referenzzustand einen leicht erhöhten Trophiegrad. Der Atzenholzweiher

wird als ein polytropher Weiher bewertet, das heisst als Weiher mit sehr hohem Nährstoffgehalt.

Ein Sanierungsbedarf bestünde dann, wenn der See in einen eutrophen Zustand überführt werden sollte. Der Fokus müsste in diesem Fall auf die Verminderung des Nährstoffzuflusses gelegt werden.
