# Überwachung der Kleinseen

## Stadtweier Wil

# Überwachung der Kleinseen – **Stadtweier Wil**

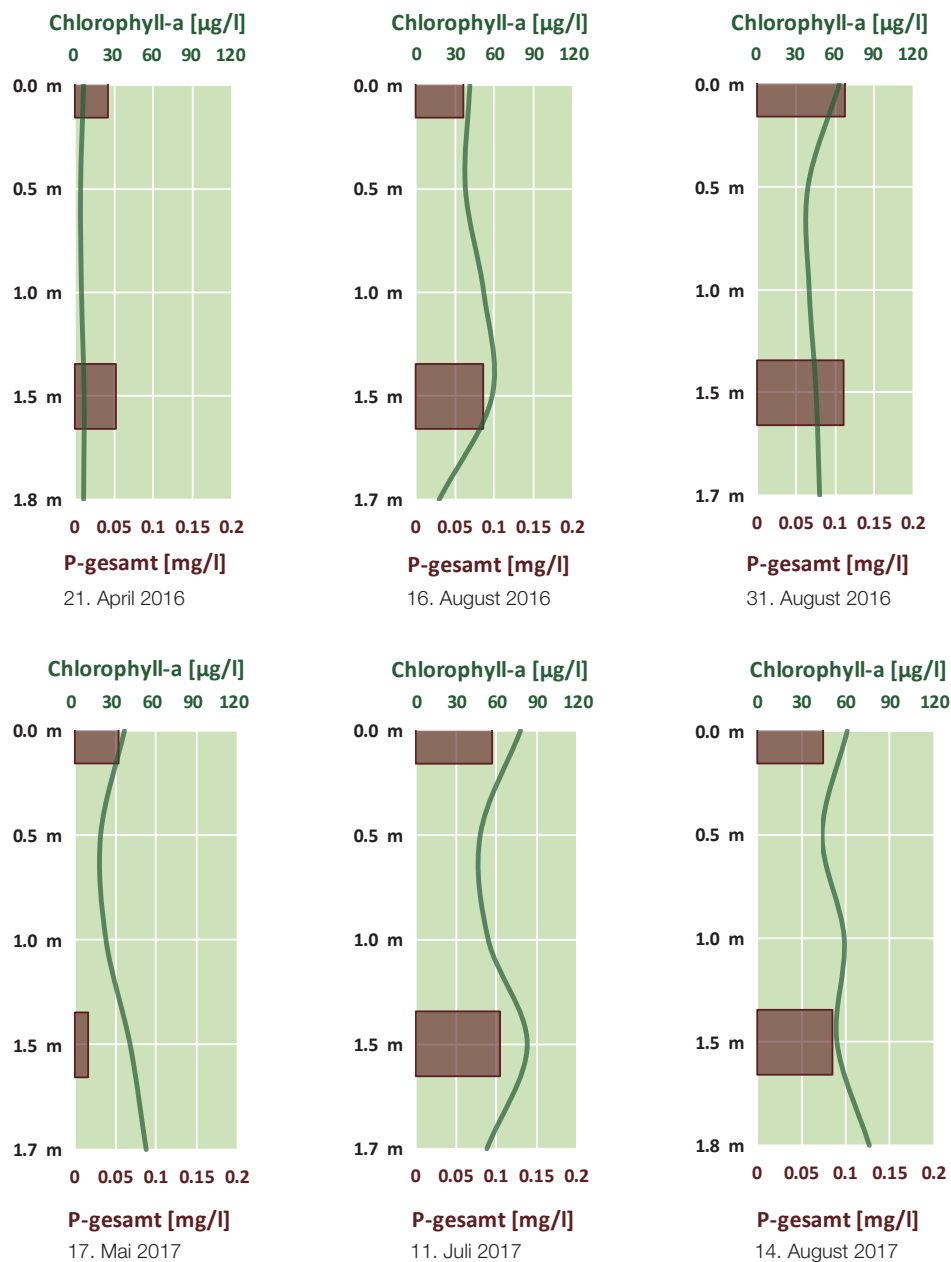
## Chlorophyll- & Phosphorprofile

Im Frühling bewegen sich die Phosphor-Werte um die 50 µg/l und erhöhen sich im Verlauf des Sommers auf bis zu 100 µg/l. Am Grund des Gewässers erhöhen sich im Sommer die Phosphor-Konzentrationen durch den Zerfall abgestorbener Mikroorganismen. Der Chlorophyllgehalt lag jeweils im Frühjahr nach

der Winterstagnation auf einem tiefen Niveau. In den warmen, lichtintensiven Monaten ist das Algenwachstum stärker, was sich in den deutlich höheren Chlorophyll a Werten zeigt.

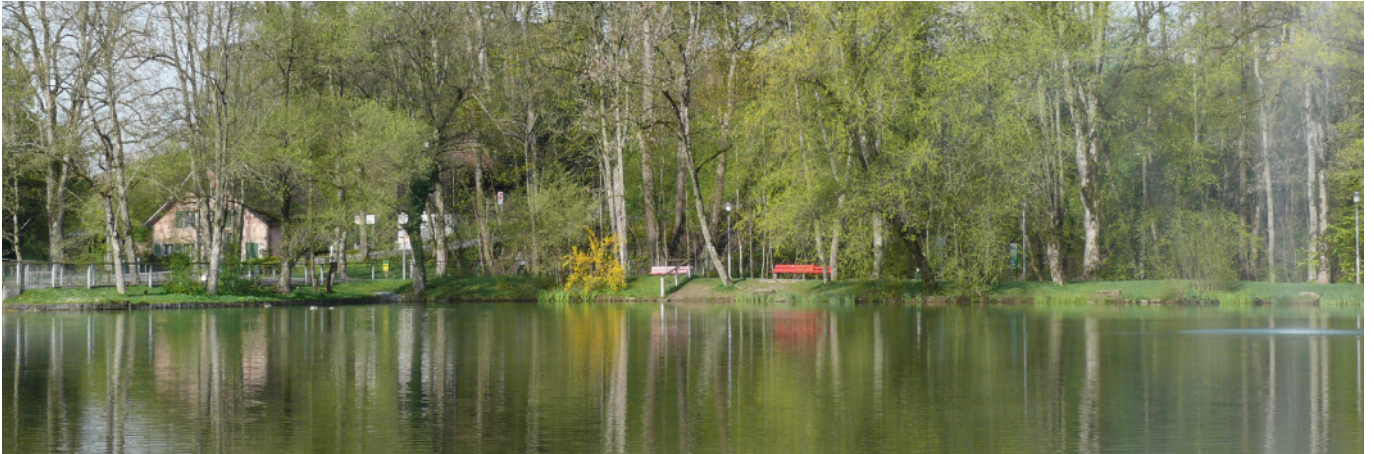
### Nährstoffgehalt

Aufgrund der Seebeckenmorphometrie für Kleinseen mit einer Fläche kleiner 5 ha, ist ein eher hoher Nährstoffgehalt zu erwarten. Die Untersuchungen zeigen, dass der Referenz- und Istzustand nur wenig von aneinander abweichen. Der Stadtweier zeigt einen polytrophen, das heisst sehr nährstoffreichen Zustand. Zu

erwarten wäre ein etwas nährstoffarmerer Zustand, der aber immer noch als eutroph bezeichnet wird.

Eine Sanierung zu einer Verbesserung der Nährstoffsituation ist nicht angezeigt, da der Stadtweier über genügend Sauerstoff und eine grosse Fischpopulation verfügt.
