Gretschins

Gemeinde Wartau, Wahlkreis Werdenberg, Kanton St. Gallen

2. Fassung 10.2008/fsr

ISOS
Inventar der schützenswerten Ortsbilder
der Schweiz

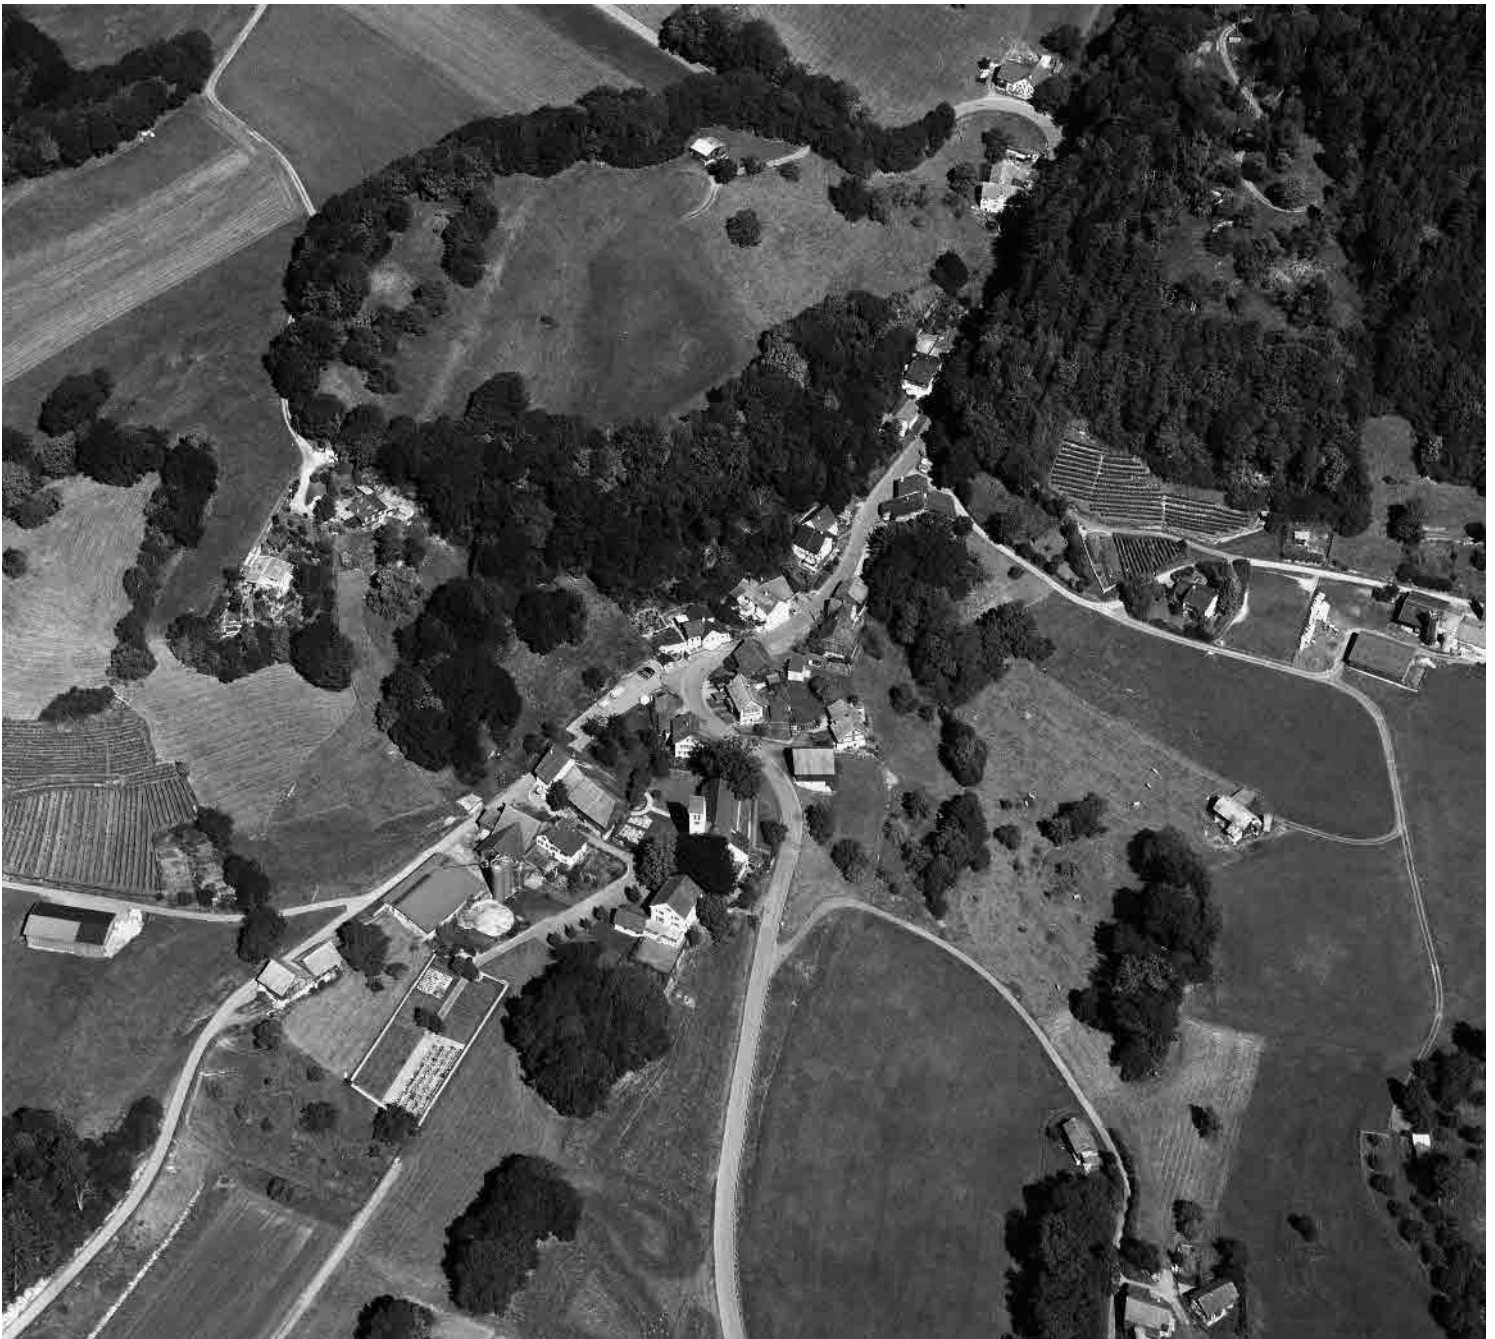
Flugbild Bruno Pellandini 2008, © BAK

Kirchweiler auf gänzlich unverbauter Hangterrasse mit prächtiger Sicht auf die beherrschende Burg- ruine Wartau. Bäuerlich geprägter Strassenraum neben zauberhaftem Kirchbezirk mit dem spätmittel- alterlichen Sakralbau als Wahr- zeichen des Orts und dem intimen, ummauerten Kirchhof als Ruhepol.

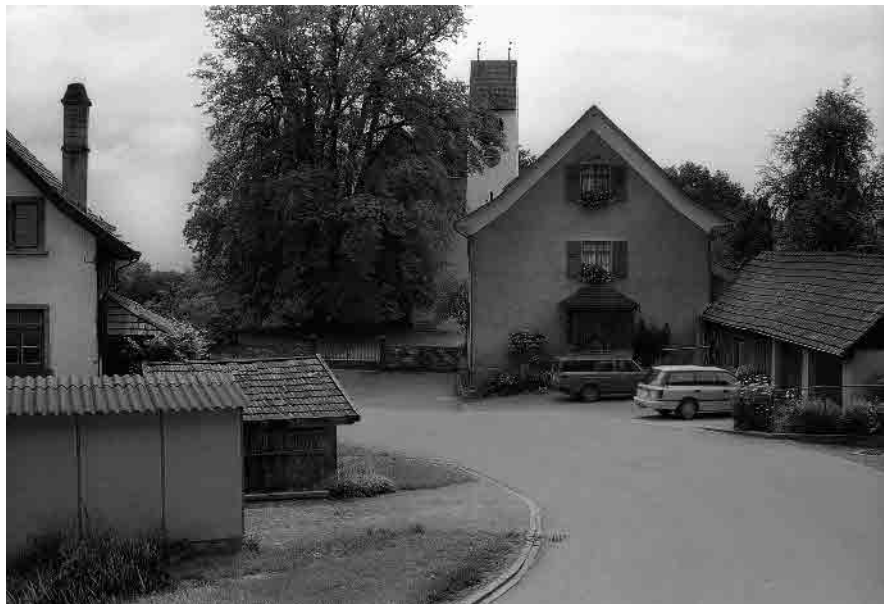
1 Ehemaliges Schulhaus

1.0.4	Ehem. Schulhaus, 19. Jh., 2-gesch. verputzter Massivbau mit Satteldach, Begrenzung des Kirchhofs						o		6
	1.0.5	Eng gefasster Strassenraum						o		2,3

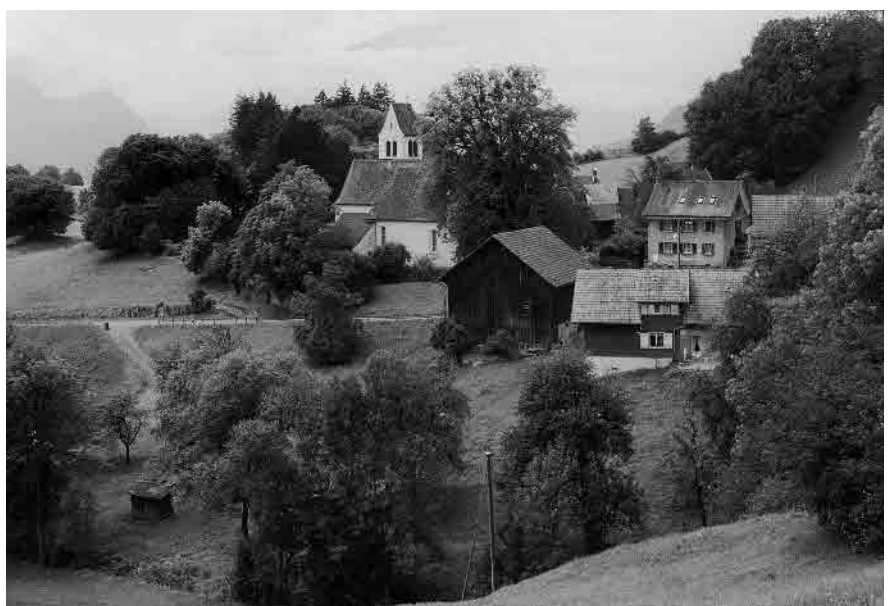
1.0.6	Verputzter Wohnbau unter Kreuzfirst, lenkt in den Gassenraum über						o		
	1.0.7	Breiter Strickbau unter Tätschdach, wohl um 1700, holzverkleidete Anbauten						o		
U-Ri	I	Wiestal mit baumbestandenem Bachlauf	a			×	a			4

Von allen Umgebungen hat die unverbaute Tal-landschaft (I) oberste Priorität. Über das Bachtal hinweg kommen die Zeugen der historischen Wechselbeziehung von feudaler und kirchlicher Macht ungehindert zur Geltung. Damit der Kirchbezirk und die Wiesterrasse (II) weiterhin in Sichtbezug zueinander stehen, muss der Ortsrand gegen Süden durchlässig bleiben.

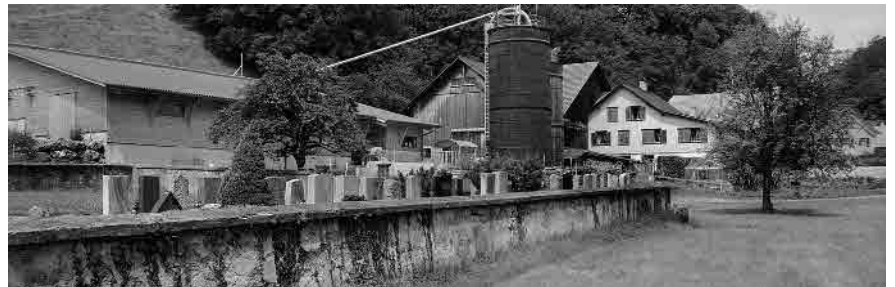
0.0.1	Mehrzweckbau und gemauertes Wohnhaus «Heimat» an der Bergstrasse						o		
	0.0.2	Verputztes Einfamilienhaus mit Sichtbezug zum Ort, M. 20. Jh.						o		
U-Ri	II	Hangterrasse Bünt, Wiese mit einzelnen Obstbäumen	a			×	a			8

0.0.3	Ummauerter Friedhof auf muldenförmiger Hangterrasse						o		8
	0.0.4	Zwei Wirtschaftsgebäude an Feldweg						o		
U-Ri	III	Wieshang mit Obstbäumen, teils Rebland	a			×	a

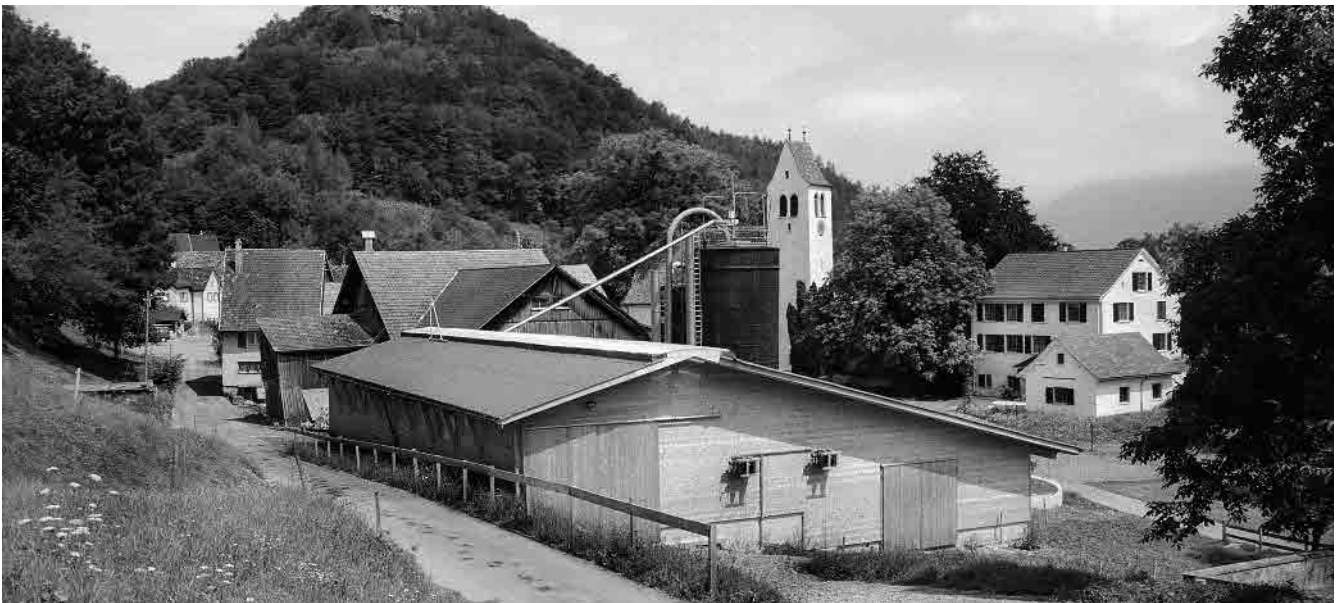
9 Ortsansicht von Süden

1.0.2	Zwei Garagen, an Pfarrhaus angebauter, weiss verputzter Massivbau, E. 20. Jh.						o		
	1.0.3	Neuer Laufstall, verbretterte Holzkonstruktion mit flachem Satteldach						o		9
