### Siedlungsentwicklung

SG 03 Waldkirch

— Edlischwil

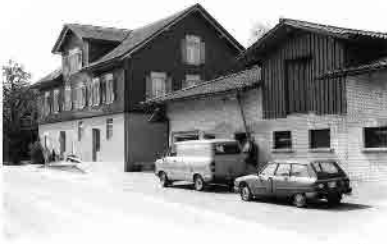
01

0.0.10	Zweifamilienhaus, 2.H.20.Jh.					o		-
	0.0.11	Zusammenhängende Gebäudegruppe: Käserei, dat. 1890, Saumästerei und bäuerlicher Mehrzweckbau					o		1,2

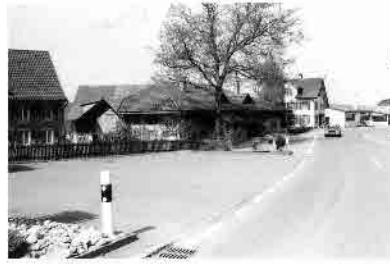
07

1.1.1	Freistehendes, verschindeltes Bauernhaus, 19.Jh.					o		7,8,13
	1.1.2	Begrünter und bekiester Platzraum, mit Brunnen und Linde					o		9,10,12,13
	1.0.3	Galerie Bauhof, Schreinereibetrieb					o		3

1.0.7	Zwei Bauernhöfe, die Ortseinfahrt flankierend, 19.Jh.					o		16-18
	1.0.8	Rest. Sennhof, M.20.Jh., hinter asphaltierten Parkplätzen					o		7,15
	0.0.9	Neuerer Viehzuchtbetrieb mit Pultdach, 70/80er Jahre					o		14

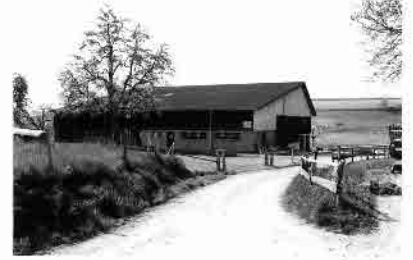
14

Nummer	Benennung	Aufnahmekategorie						Foto-Nummer
			BC	/	X	C			
G	1	Gesamter zusammenhängender Siedlungsbereich, mit Bauernhöfen und neuem Gewerbe							3-18
B	1.1	Rein bäuerliche Altbebauung, 18./19.Jh., mit zentralem Platzraum	A	B	X	A			7-13
U-Ri	I	Wiesland mit Obstbaumgärten, zum Tanenberg ansteigend, zum Sittergraben flachhügelig auslaufend	a		X	a			4,14,17,18

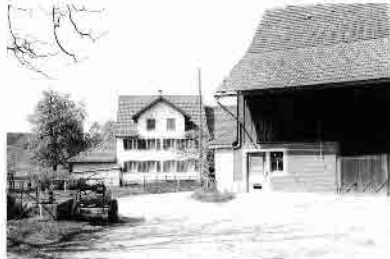
09

erreichbar gruppieren sich mehrere Bauernhöfe, Mehrzweckbauten und freistehende Wohn- und Wirtschaftsteile (B 1.1) um einen reizvollen, begrünten und bekiesten Platz mit Brunnen und einer Linde (1.1.2). Die Bausubstanz stammt im Kern wohl aus dem 18. Jahrhundert. Ihre äussere Gestalt widerspiegelt jedoch die baulichen und betrieblichen Veränderungen des 19. und 20. Jahrhunderts. So wurden beispielsweise bei Umbauten bzw. Renovationen die Wohnteile mit Eternit verschindelt oder verputzt und weiss gestrichen und die Stallscheunen in Höhe und Länge ausgebaut. Das am ursprünglichsten erhaltene Gebäude, ein gepflegtes Bauernhaus des 19. Jahrhunderts (1.1.1), nimmt die prominenteste Stellung am Platz ein. Der zweigeschossige, verschindelte Holzbau ist mit einer sechsachsigen Fensterfront zur Durchgangsstrasse bzw. nach Süden orientiert. Das schlichte Satteldach ist von einem dreiachsigen Quergiebel durchbrochen, was die Schauseite des Hauses zusätzlich betont. Eingezaunte Gärten und Wiesen mit Obstbäumen dringen immer wieder bis an die Natursträsschen vor, die fliessend zu bekiesten Werk- und Kehrplätzen vor den Bauernhöfen übergehen, was dem Ortsbildteil ein ländlich-bäuerliches Gepräge verleiht.

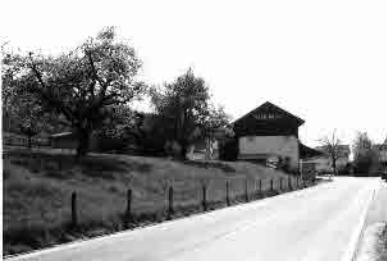
04

1.0.4	Hühnerfarm mit Lagerhaus, 40er Jahre					o		4,6
	1.0.5	Wohnhaus mit Autowerkstattanbau, 40er Jahre					o		6
	1.0.6	Ehemalige Käserei, verputztes Bruchsteinmauerwerk, A.19.Jh.					o		18
