Jahresbericht 2012

JAHRESBERICHT DER KANTONALEN DENKMALPFLEGE

BETON UND DENKMALPFLEGE

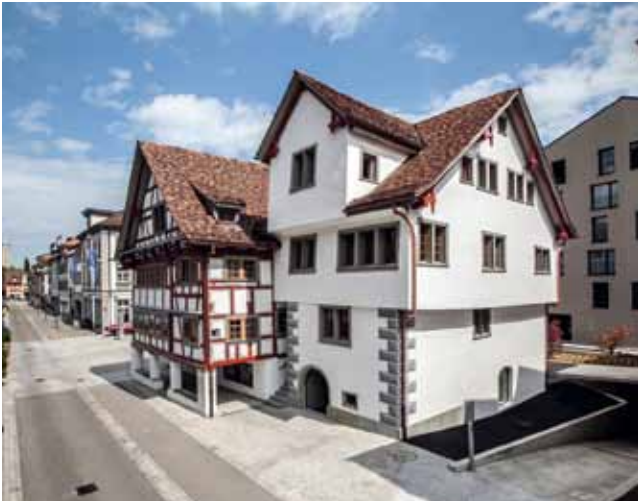
Rheineck, Krone und Laterne nach Jahren der Verlotterung frisch renoviert. Foto architekten : rlc ag, Rheineck.

mern, Planenden, Handwerksleuten und Restaurierungsfachleuten vermerken. Es sind Beispiele, die Mut machen, anregend und – hoffentlich – auch ansteckend wirken. Ganz besonders erfreulich ist der gelungene Abschluss der Renovations- und Erneuerungsarbeiten im Kronenareal Rheineck, gerade weil diese Aufgabe anfänglich so schwerfällig anlief, weil die Hürden zeitweise unüberwindbar schienen und weil die Bauten als hoffnungslos baufällig bezeichnet wurden. Auch die Krone wurde für einen «Schandfleck» gehalten – aus ihr ist ein Vorzeigebau geworden.

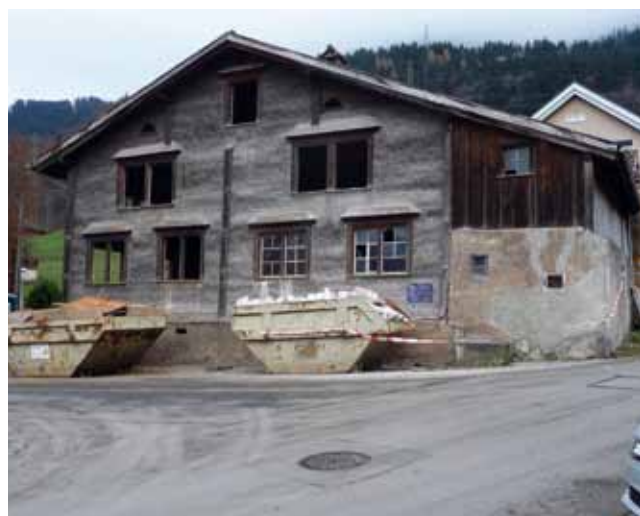
Quarten, Dorftsrasse 8: ein bald 500jähriges Haus. Durch die dendrochronologische Holzaltersbestimmung konnte das Baujahr 1530 ermittelt werden. Foto Kant. Denkmalpflege.

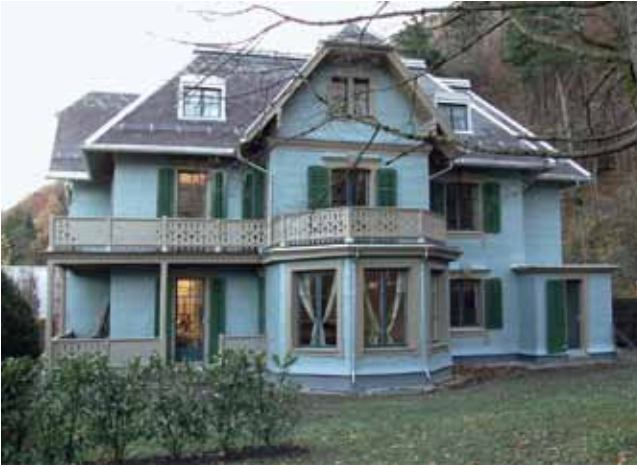
Bad Ragaz, ehemalige Dépendance «Hermitage»: Aussenrenovation

Bernhard Simon, Vater des Kurortes Bad Ragaz, hatte als Architekt in St.Petersburg für anspruchsvollste Kunden gebaut. Nach Ragaz zurückgekehrt, ergänzte er das neue Hotel Quellenhof um drei zeittypische Villen, bezeichnenderweise «Solitüde», «Hermitage» und «Gagarin» genannt. Von dem 1880 um einen künstlichen Weiher angelegten Ensemble haben sich die Solitüde und die Hermitage erhalten. Im Zuge der Aussenrenovation der Hermitage wurde darauf geachtet, das letztmals grau und weiss gestrichene, als Personal- und Schulungsgebäude dienende Haus wieder in seiner bauzeitlichen Farbgebung wirken zu lassen. So präsentiert sich die Villa nun in unerwartet kräftigem Blaugrau und saftigem Grün im Kontrast zu einem warmen Ockerton – Herkunft, Zeitgeist und einstige Bestimmung vermittelnd.

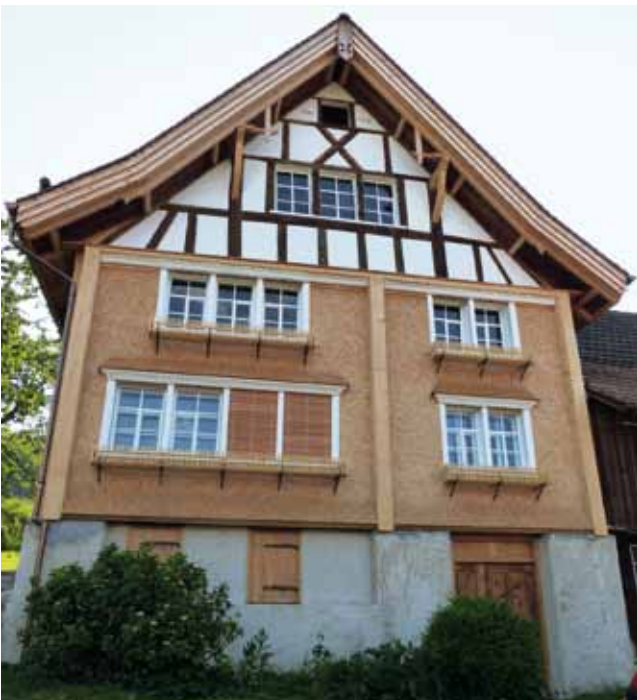
Berneck, Husenstrasse 11: Umbau und Gesamtrenovation

Der verschindelte Strickbau mit Fachwerkgiebel aus dem Jahr 1792 liegt im kleinen Weiler Husen. Die angebaute Scheune mit den dekorativ anmutenden Heuständern unter dem ausladenden Vordach steht mit einem Querfirst zum Haupthaus. Beispielhaft zeigt der Umbau, dass sich baubiologische Konstruktionsweisen mit den denkmalpflegerischen Anliegen optimal verbinden. Das Sockelgeschoss, ein Lehm-mauerwerk mit Kalkputz, wurde mit einem Kalkmörtel restauriert. Das Kellergeschoss wurde als Kaltraum belassen und erhielt einen Lehmstampfboden. Für die Isolation mit Hanf wurden die Täfer aus- und wieder eingebaut. Die historischen Fenster wurden restauriert und wo nötig mit neuen, einfachverglasten Vorfenstern ergänzt. Ein neuer Kalkofen dient als Heizung.

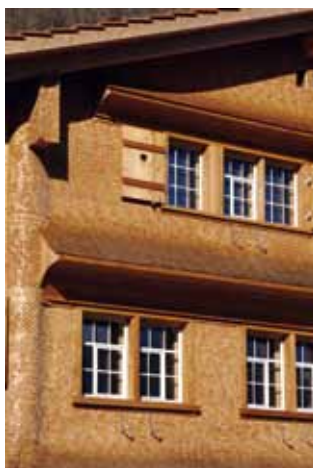
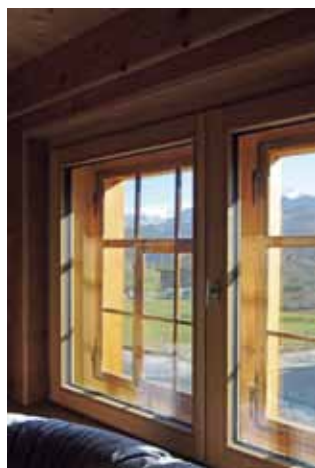
Flums, Halbmil 22: Gesamtrenovation

Das markante Tätschdachhaus an der Strasse von Heiligkreuz nach Flums fällt wegen seines schmalen gemauerten Mittelteils zwischen Wohnhaus und Scheune auf. Es handelt sich dabei um eine Erweiterung aus dem 18. Jahrhundert, nach dem das in die Zeit um 1600 zurückreichende Haus um 1873 hierher versetzt worden war. Besonders bemerkenswert an der teilweise recht eingreifenden Renovation sind die Fenster. Um sowohl die seltenen, feingliedrigen barocken Fenster wie auch das äussere Erscheinungsbild der Südfassade zu erhalten, wurden auf der Innenseite moderne Isolierverglasungen in der Art eines Kastenfensters sorgfältig in das historische Täfer eingepasst.

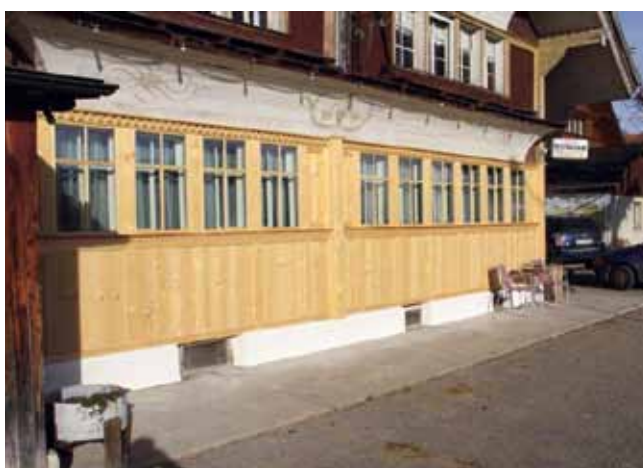
Neckertal, Nassen, Restaurant Traube: Vorfenster-Zugläden

Das Gasthaus Traube in Nassen besitzt eine Biedermeierfassade. Im Bereich der Gaststube im Erdgeschoss wurde eine energetische Sanierung notwendig. Die innovative Idee der Firma Alois Kühne AG, die bestehenden Zugläden durch Isolierglas-Schiebefenster zu ersetzen, wurde an diesem Objekt erstmals umgesetzt. Die Vorfenster müssen nun nicht mehr entfernt und wieder montiert werden, sondern können als Zugläden versenkt werden. Mit dieser Vorgehensweise konnten die historischen Innenfenster und damit die historische Ausstattung des Restaurants integral erhalten werden. Im Bereich der Fassade wurde eine Dünnschichtisolation auf den bestehenden Strick montiert, damit die Fassadenflucht nicht verändert werden musste.

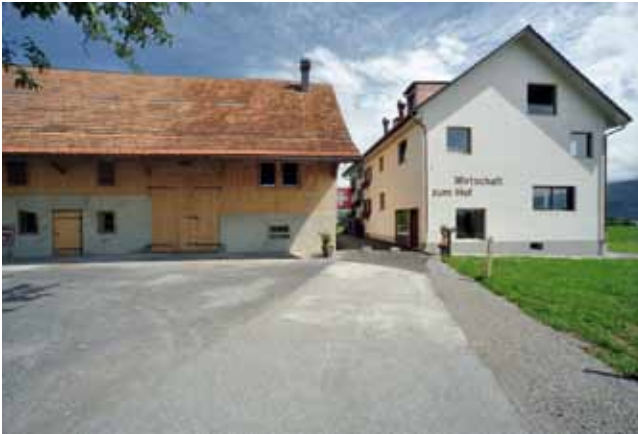
**Rapperswil-Jona, Hof Oberbollingen:
Umnutzung Stall, Erweiterung Wohnhaus**

Der Name sagt es: hier wird Hof gehalten. Dazu erfuhr die alte Stallscheune eine beispielhafte Umnutzung zum Mehrzweckhaus. Das Wohnhaus, das auch als Restaurant dient, musste erweitert werden. Nach langem Suchen überzog das Konzept, das in der ersten Hälfte des 20. Jahrhunderts um einen Drittel verlängerte Gebäude auf den spätbarocken Kern rückzubauen. Dafür erhielt dieser eine formgleiche Verlängerung, die unterirdisch mit dem Mehrzwecksaal verbunden ist. Der sozusagen lediglich an den geänderten Fensterformaten erkennbare Erweiterungsbau ermöglichte die Erweiterung der Gaststube, die Erschliessung der Wohnung und des Studios unter dem Dach. Höchst konsequent und gekonnt wurde hier Altes erhalten und Neues sorgfältig gestaltet; sei dies im harmonischen Nebeneinander der alten und neuen Gaststube oder im prächtigen Festraum im ersten Stock, der nun als privater Wohnraum dient.

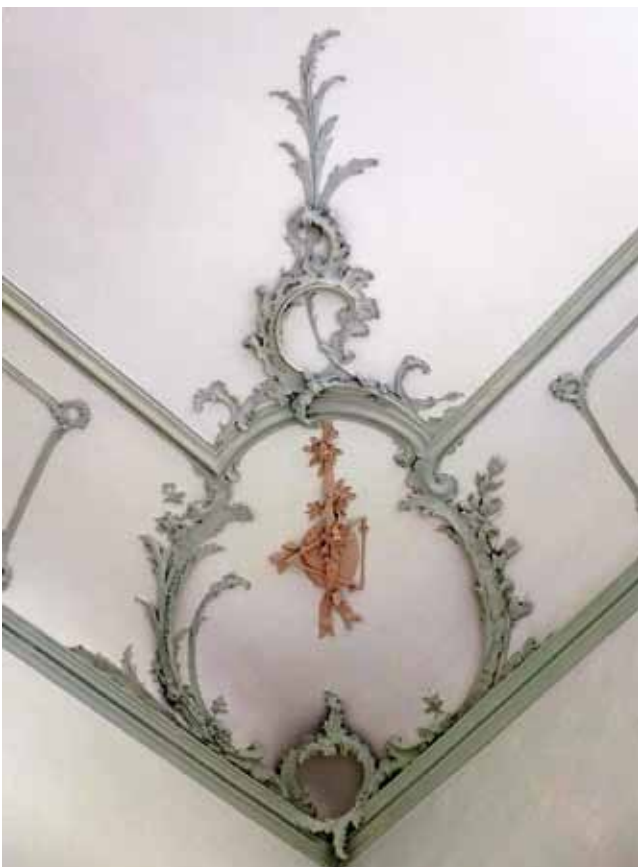
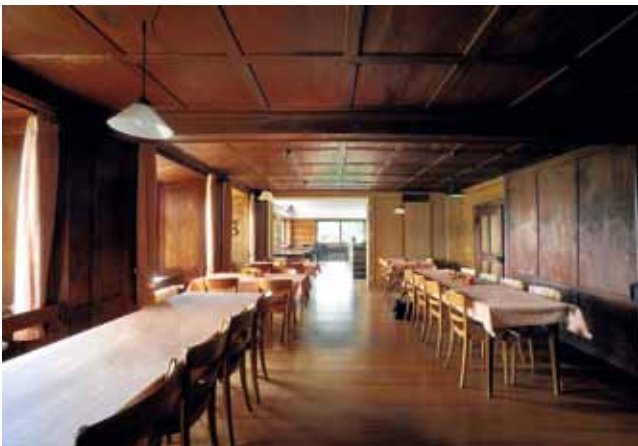
**Rorschach, Hauptstrasse 49:
Wasserschaden an der Stuckdecke**

Die Entstehung des Hauses zum «Engel» geht zurück auf die Familie des Kommissarius Ferdinand A. von Bayer, welche verschiedene Bauten in der Altstadt im Besitz hatte. Im 2. Obergeschoss wurde ein prächtiger Saal eingerichtet, der später im Rokoko-Stil ausgeschmückt wurde. Die Decke ist noch vollumfänglich erhalten und weist äusserst fein gearbeitete Stuckaturen auf. Aufgrund eines Wasserschadens wurden wir auf den allgemeinen Zustand der Decke aufmerksam: Der Untergrund, welcher noch Spuren der früheren barocken Zierde aufweist, war in denkbar schlechtem Zustand, wodurch der Bestand der gesamten Decke hochgradig gefährdet war. Die derzeitigen Arbeiten zielten auf eine langfristige Bestandes-sicherung und die Dokumentation aller Befunde ab. So wurde die ursprünglich polychrome Fassung lediglich angedeutet, aber nicht komplett rekonstruiert. Damit wird die Substanz nachhaltig gerettet; deren aufwendige und vollumfängliche Restaurierung soll aber späteren Generationen überlassen sein.

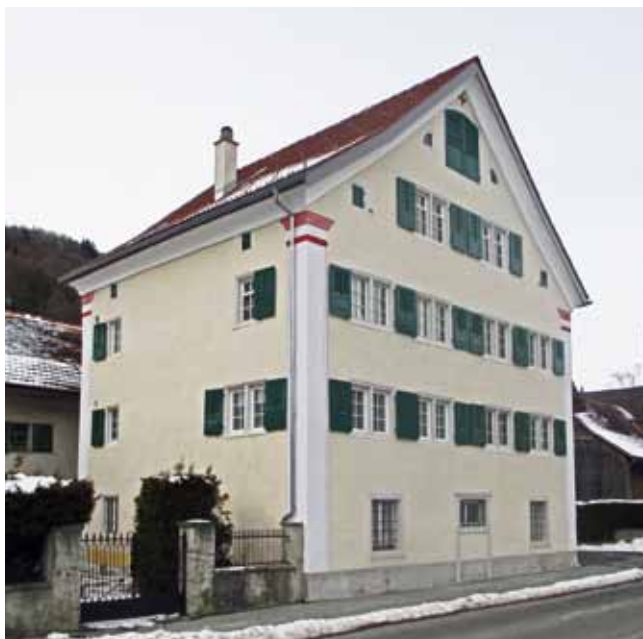
Sevelen, Wohnhaus Histengasse 60:

Fassadenrenovation

Das Haus Histengasse 60 nimmt im Ortskern von Sevelen eine bedeutende Stellung ein. Zusammen mit dem Rathaus stellt es einen Haustypus dar, der wegen seiner massiven Bauweise und den sparsam eingesetzten, relativ kleinen Fenstern als Rheintaler «Palazzo» bezeichnet werden könnte. Typischerweise wurden diese Häuser mit sgraffittoartiger Bemalung sparsam geschmückt, was auch hier unter den neueren Verputzschichten fragmentarisch nachgewiesen werden konnte. Der historische Verputz konnte freigelegt und ergänzt werden. Die Bemalung wurde mit grosser Zurückhaltung nach Befund rekonstruiert. Der einst noble Charakter des Hauses wird damit wieder aufleben und das Dorfbild prägen.

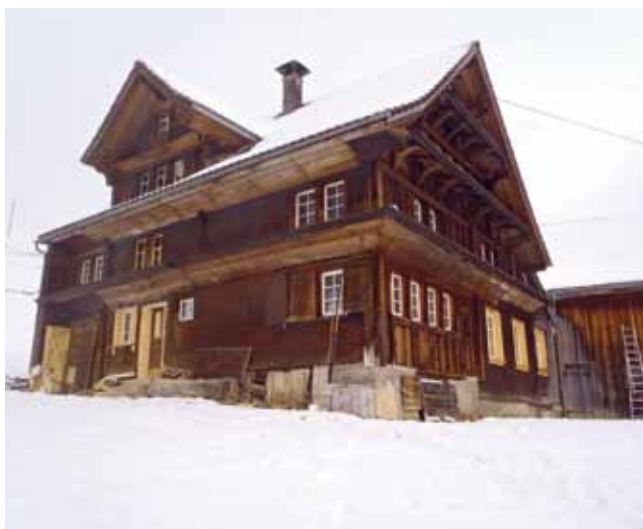
Wattwil, Näppis Ueli-Haus:

Gesamtrenovation und Einbau Besenbeiz

Das Geburtshaus des Bauernsohns und Schriftstellers Ulrich Bräker (1735–1798) steht in erhöhter Lage über dem Weiler Scheftenau und hatte bisher keinen Strassenanschluss. Das Tätschdachhaus aus dem 17., möglicherweise sogar aus dem 16. Jahrhundert erhielt in ferner Vergangenheit unter anderem eine Aufstockung, ein Sticklek, Reihenfenster sowie einen angebauten Schopf. Gleichzeitig mit der sanften Renovation sowie neuem Bad und neuer Küche baute der heutige Besitzer nun im ehemaligen Sticklek eine Besenbeiz ein. Ansonsten wurde mit traditionellen Baumaterialien ein historischer Zustand bewahrt. Die Holzböden, Täfer, Türen und Fenster wurden wo immer möglich aufgefrischt. Sogar der Gusseisenherd wurde saniert und ein neu aufgebauter Kachelofen dient weiterhin als einzige Wärmequelle im Haus.

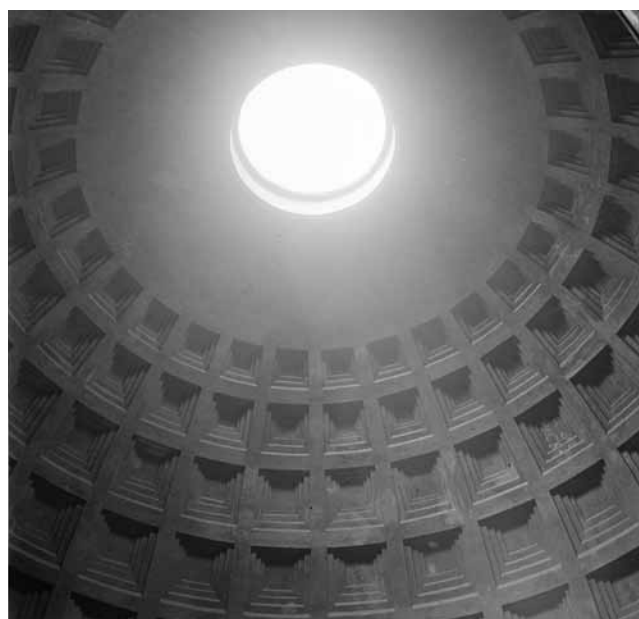
Rom, Pantheon, ein bald 2000-jähriger Betonbau, Aufnahme der Kuppel um 1960. Foto Walter Schröder, Bildarchiv Foto Marburg.

Die Römer erzielten mit der Zeit eine wesentliche Verbesserung des Betons, indem sie Zuschlagstoffe, vor allem aus Resten von gebranntem Ziegelmaterial, beimengten. Sie besaßen die Eigenschaft, bei Temperaturänderungen keine Risse zu bilden. Bestimmte Zuschlagstoffe liessen den Mörtel wasserbeständig und unter Wasser hart wie Fels werden. Mit Sand und Kies vermischt, ergab dieser Mörtel einen ausgezeichneten Beton, der für das im 2. Jahrhundert vor Christus eingeführte Gussmauerwerk verwendet und zwischen Holzverschalungen oder Mauer-schalen eingegossen wurde. Einige Bauten in «römischem Beton» sind bis heute erhalten geblieben, wie beispielsweise das Pantheon in Rom (um 120 n. Chr.), das mit einer Kuppel von 43 Metern Durchmesser überwölbt ist.

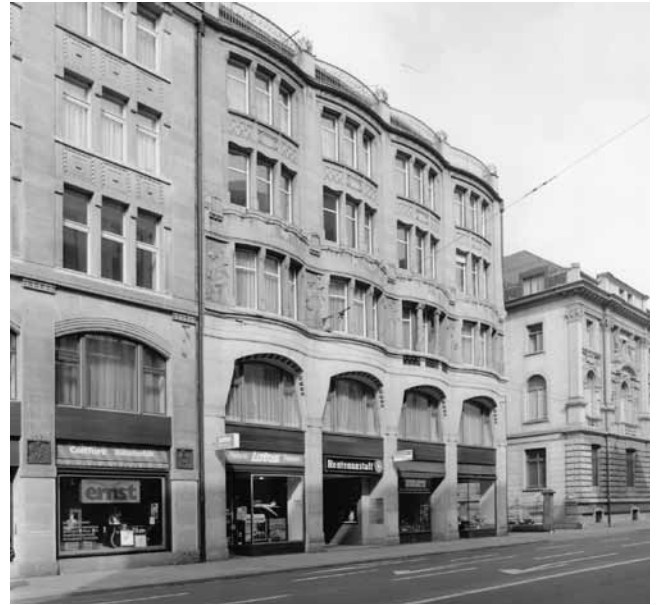
St.Gallen, Stickereigeschäftshaus Oceanic an der St.Leonhardstrasse, 1904–1906 erbaut von Pfleghard & Häfeli, Aufnahme 1985. Foto Bernhard Anderes.

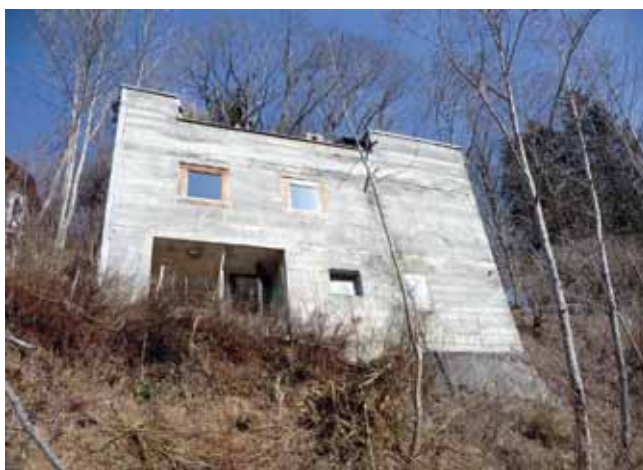
Unterwasser, Ferienhaus von Rudolf Olgiati im Luckentobel, erbaut 1969. Foto Kant. Denkmalpflege.

Hier besteht ein dringender Handlungsbedarf. Es ist wichtig, die Inventare zu überarbeiten und auch die jüngeren Bauten bis mindestens in die 1970er-Jahre zu inventarisieren. Denn erst mit dem Erkennen des Denkmalwerts, der Einzigartigkeit und der Bedeutung eines Objekts in seiner Entstehungszeit wird ein Bauwerk als schützenswertes Kulturobjekt verstanden und akzeptiert. Für das teilweise in Verruf geratene und doch geniale und nicht mehr wegzudenkende Baumaterial Beton gilt es, Verständnis aufzubringen, seine Eigenheiten zu respektieren und die Vorteile hervorzuheben. Einen Beitrag dazu leisteten hoffentlich die letztjährigen Europäischen Tage des Denkmals, welche in der Schweiz dem Thema Stein und Beton gewidmet waren. Den interessierten Besucherinnen und Besuchern konnten auch wenig bekannte Betonbauten wie die ehemalige Traktorenfabrik Hürlimann (heute Larag) und das Getreidesilo in Wil sowie ein Ferienhaus in Unterwasser von Rudolf Olgiatei nähergebracht werden.

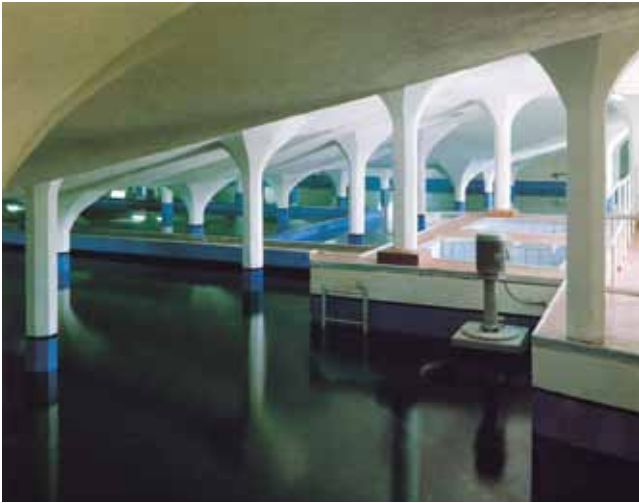
Goldach, Seewasserwerk, erbaut von Robert Maillart 1912, abgebrochen 2010. Aus: Billington, David P.: Robert Maillart und die Kunst des Stahlbetonbaus, Zürich/München 1990, S. 19.

Wie nötig dies ist, illustriert das traurige Beispiel der 1912 in Betrieb genommenen Filterhalle des St.Galler Seewasserwerks in Goldach. Das Gebäude von Robert Maillart bestand aus mehreren Becken, die halb ins Terrain eingetieft waren, halb darüber hinausragten und als Schutz vor dem Frost mit Erde überdeckt waren. Die Hallendecke

wurde von pilzförmig ausfächernden Stützen getragen. Vor allem die geneigte Decke war eine aufsehenerregende Konstruktion. Dieses sogenannte Pilzdeckensystem liess Robert Maillart zuvor (1908) patentieren. 2010 wurde dieses Ingenieur-Kunstwerk von nationaler Bedeutung von der Stadt St.Gallen abgerissen. Seither gibt es von diesen Pilzdecken nur noch zwei Beispiele in der Schweiz, im eidgenössischen Getreidemagazin in Altdorf und in einem Lagerhaus in Zürich. Es darf nicht mehr passieren, dass ein international bekanntes und oft zitiertes Bauwerk abgebrochen wird, nur weil es von der Gemeinde nicht inventarisiert war.

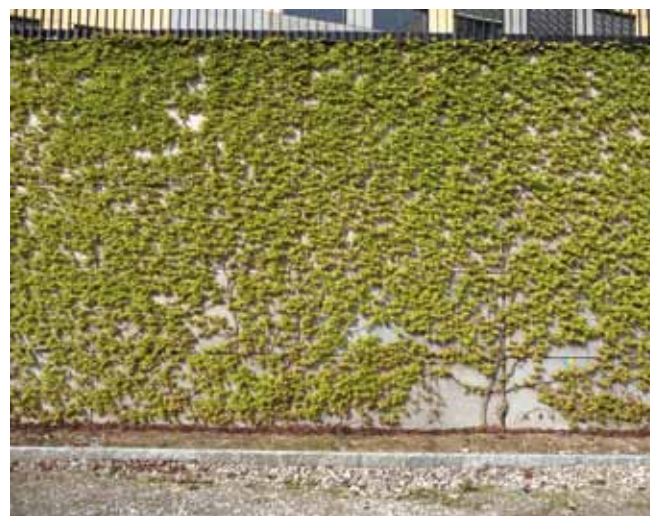
Begrünte Betonmauer bei der St.Leonhardsbrücke in St.Gallen. Foto Kant. Denkmalpflege.

sich also unmittelbar neben einem Schutzobjekt oder in einem geschützten Ortsbild befinden. In einem geschützten Ortsbild haben sich Neubauten grundsätzlich an den vorherrschenden ortsüblichen Materialien zu orientieren. Ist es möglich, dass sich ein Betonbau entsprechend einfügen kann oder würde er als Fremdkörper eher störend wirken? Wird das historische Ortsbild beeinträchtigt? Es gibt durchaus Ortsbilder, in denen Betonbauten sehr passend, ja sogar denkmalpflegerisch richtig sind, wie zum Beispiel in Fläsch (Kanton Graubünden) oder Azmoos. Aber in geschützten Ortsbildern mit dem vorherrschenden Baumaterial Holz ist das Material Beton nicht angebracht, da es fremd wirkt. Wenn dieses bei einem Sockel oder einer Stützmauer, wo Beton rein aufgrund seiner Vorteile das einzig richtige ist, trotzdem zur Anwendung kommt, ist das Bepflanzen von sichtbaren Betonflächen zum Beispiel mit einer Kletterrebe eine gute Möglichkeit, den Beton der natürlichen Umwelt anzugleichen.

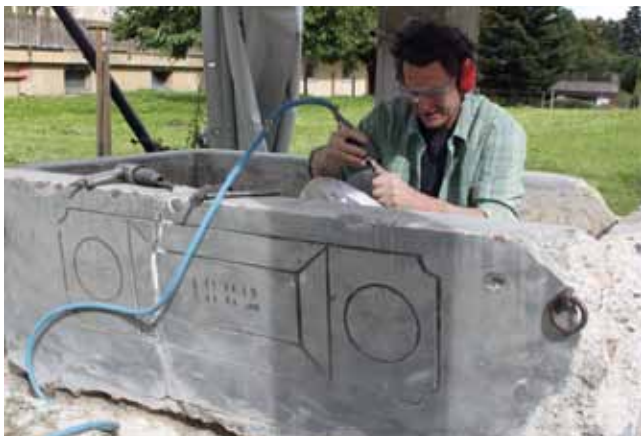
Niederhelfenschwil, Zuckenriet, früher Betonbrunnen von 1882, Tobias Hotz bei der Restaurierung. Foto Ernst Inauen, infowil plus, Zuckenriet.

Zuckenriet besitzt zwei frühe Betonbrunnen, datiert 1882 und 1887. Sie gehören zur ersten Generation von Gefässen aus «modernem» Beton, wie wir ihn heute in verbesserter Form kennen, und stellen ein kaum beachtetes Kulturgut dar. Beide Brunnen weisen typische Betonschäden auf: Risse, hohle Stellen, lose und mürbe Bereiche, Abplatzungen und Fehlstellen sowie Aussinterungen. Zudem sind beide Brunnen undicht. Der Gemeinde Niederhelfenschwil ist es ein Anliegen, diese beiden Zeitzeugen zu erhalten und weiterhin als Brunnen nutzen zu können. Sie hat vorbildlich gehandelt und die Zusammenarbeit mit der Denkmalpflege und mit einem Spezialisten gesucht. Im Vordergrund steht für die Bauherrschaft natürlich die Gebrauchsfähigkeit, für den Steinrestaurator Tobias Hotz hingegen der bestmögliche Erhalt der historischen Substanz. Als erstes werden die beiden Objekte mit Wasserdruck gereinigt. Mürbe und zerrissene Bereiche werden selektiv abgelöst und ausgehauen, Risse wo nötig aufgefräst. Nach dem Einbringen von Rissinjektionen werden diese oberflächlich verkittet. Kleinere Fehlstellen werden aufgemörtelt, grössere in einer Schalung anbetoniert. Zum Schluss wird die Beckeninnenseite mit einem vergüteten, wasserundurchlässigen Mörtel beschichtet. Mit dieser sorgfältigen und aufwendigen Vorgehensweise können diese Brunnen erhalten werden. Die

Arbeiten am Brunnen von 1882 werden voraussichtlich im Jahr 2013 beendet sein. Die Sanierung des zweiten Brunnens wurde noch nicht in Auftrag gegeben.

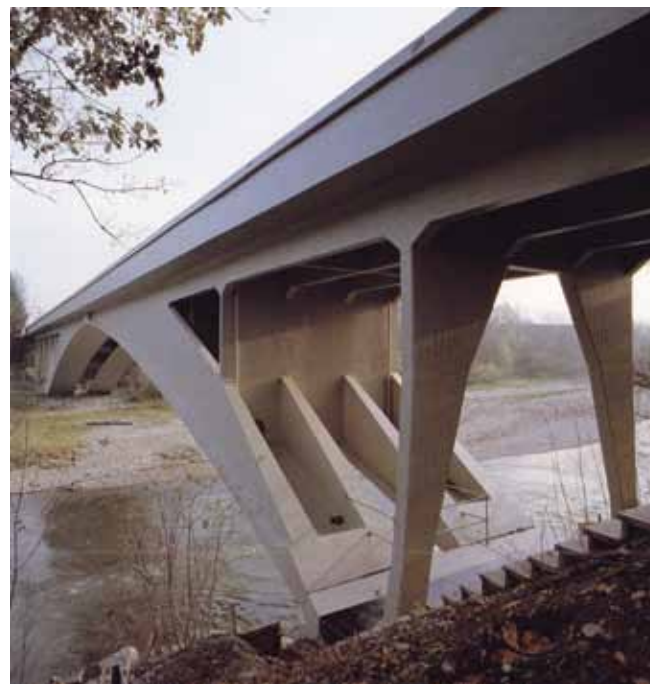
Uzwil, Henau, Thurbrücke von Robert Maillart 1933. Aus: Billington, David P.: Robert Maillart und die Kunst des Stahlbetonbaus, Zürich/München 1990, S. 19.

- 1933 Uzwil, Thurbrücke Felsegg: Robert Maillart (1872–1940)
- 1939 Wil, Traktorenfabrik Hürlimann: Paul Truniger (1878–1946)
- 1955 Gossau, Gummibandweberei: Heinrich Danzeisen (geb. 1919)/Hans Voser (1919–1992)
- 1958–1959 St.Gallen, Bruder Klaus-Kirche Winkeln: Ernest Brantschen (1922–1994), unter Mitarbeit von Alfons Weisser (geb. 1931)
- 1963 St.Gallen, Hochschule: Walter Maria Förderer (1928–2006)/Rolf Georg Otto (1924–2003)/Hans Zwimpfer (geb. 1930)
- 1964–1965 Buchs, kath. Kirche Herz Jesu: Justus Dahinden (geb. 1925)
- 1968 St.Gallen, Stadttheater: Claude Paillard (1923–2004)
- 1968–1970 Lichtensteig, kath. Kirche St.Gallus: Walter Maria Förderer (1928–2006)
- 1969 Unterwasser, Ferienhaus: Rudolf Olgiatti (1910–1995)
- 1970 Wattwil, Kantonsschule: Otto Glaus (1914–1996)/Heribert Stadlin (1926–2012)

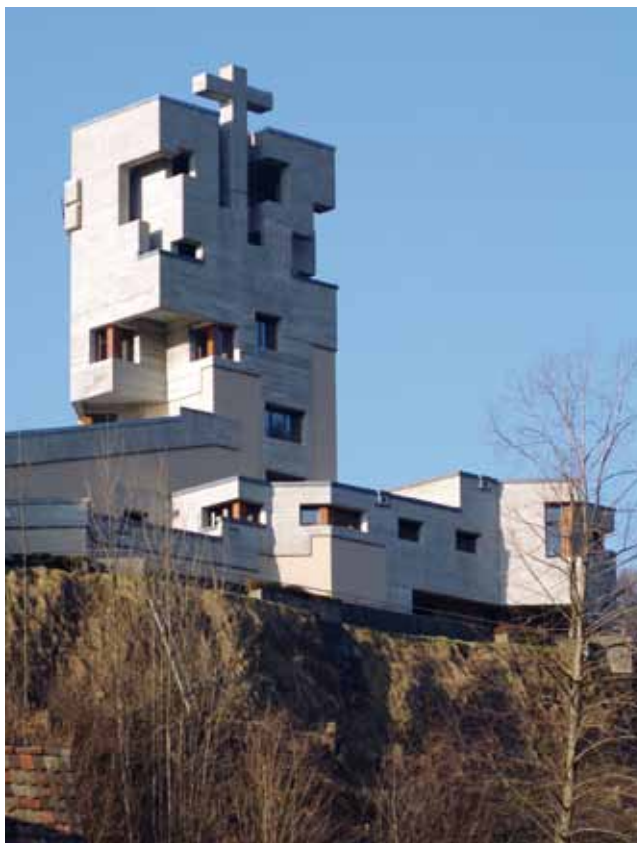
Lichtensteig, kath. Kirche St. Gallus, erbaut 1969/1970 von Walter Maria Förderer, Aufnahme nach der Restaurierung 2011. Foto: Kant. Denkmalpflege.

Die katholische Kirche Lichtensteig, ein Kunstwerk in Sichtbeton des Architekten Walter Maria Förderer, wurde 2011 nach rund 40 Jahren instand gesetzt. Die Instandsetzungsarbeiten umfassten den Abtrag von Patina und Verunreinigungen mit Trockeneis und den lokalen Betoneratz im Bereich von sichtbar aufgelockertem oder abgeplatzttem Beton. Zusätzlich wurden die horizontalen Oberflächen, wo keine Blechabdeckungen vorhanden waren, mit Flüssigkunststoff abgedichtet. Als letzter Arbeitsschritt wurde eine flächendeckende Hydrophobierung appliziert. Die aufgetragene Hydrophobierung ist farblos und im trockenen Zustand nicht sichtbar. Bei Regen saugt der Beton kein Wasser auf. Die Hydrophobierung wurde im Vorfeld kontrovers diskutiert. Nachdem der Beton auch nach über 40 Jahren noch in sehr gutem Zustand war und lediglich an vereinzelt Stellen repariert werden musste, vertrat die Denkmalpflege die Ansicht,

dass diese Stellen als lokale Qualitätsmängel zu betrachten seien, die Gesamtheit des Betons sei aber von tadelloser Qualität. Unter diesem Gesichtspunkt befürchtete die Denkmalpflege, mit allfälligen Zutaten wie Hydrophobierung etc. nur unnötige Risiken einzugehen. Der Unternehmer wehrte sich vehement gegen diese Befürchtungen. Der Fachexperte teilte zwar die Meinung der Denkmalpflege, war aber letztlich nicht bereit, die Verantwortung für einen Verzicht auf die Hydrophobierung zu übernehmen.
