Siedlungsentwicklung

Historischer und räumlicher Zusammenhang der wesentlichen Gebiete, Baugruppen, Umgebungen und Einzelelemente; Konflikte; spezielle Erhaltungshinweise

Mörschwil

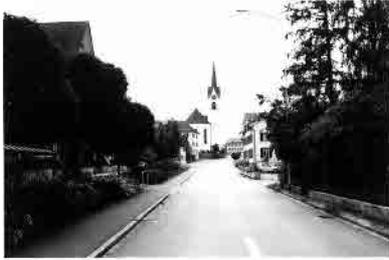
01

E	1.1.1	Dominante kath. Pfarrkirche St.Johannes Baptist, neuerb.1699-1704, Turm mit Spitzhelm als Wahrzeichen			X	A		1,6,8,18,19, 26,51,52
	1.1.2	Pfarrhaus, 18.Jh.(?), holzverschindelter Kubus mit Walmdach, unauffällig neben Kirche				o		6,13

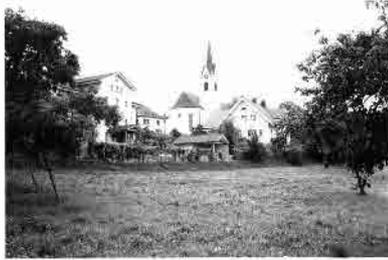
08

Nummer	Benennung	Aufnahmekategorie					Foto-Nummer
			räumliche Qualität	arch. hist. Qualität	Bedeutung	Erhaltungsziel	Hinweis störend	
	1.0.11	Holzverschindeltes Schulhaus, 19.Jh., räumlich eng mit ehem. Schulhaus, 1.1.3, verbunden				o	4,6,8

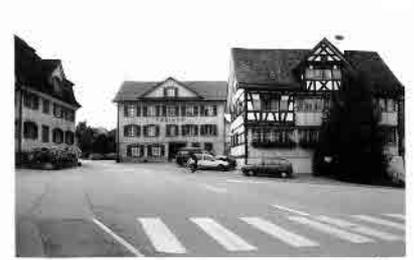
14

1.1.5	Dorfplatz, raumwirksam von bedeutenden Bauten definiert; etwas öde, gestaltungsbedürftige Asphaltfläche				o	o	12,14,16,18
	1.1.6	Gasthaus Adler, 17./19.Jh., auffälliger Riegelbau, giebelständig am Platz				o		14,16

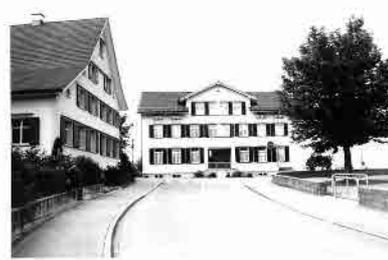
11

1.1.3	Ehem. Schulhaus, 17./18.Jh., teilweise holzverschindelter Riegelbau, Verzweigung betonend				o		6,11,13
	1.1.4	Zwei kleine Linden, den Kirchplatz abschliessend				o		15

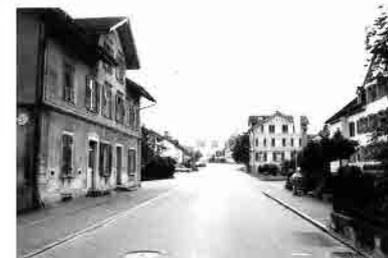
30

1.0.12	Mehrfamilienhaus, 80er Jahre, die feinmassstäblichen Altbauten erdrückend (auch 0.0.12)				o	28	
	1.0.13	Frontbildende Käserei/Saumästerei, um 1900, verputzt/holzverschandelt				o	30,31	
E	1.0.14	Traufständiges Gemeindehaus, um 1900, den Dorfeingang markierend		X	A		30,32

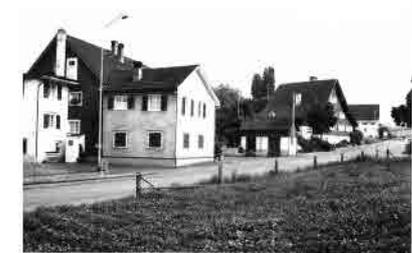
7911

1.0.19	Neuere Wohnbauten, das lockere innere Ortsbild verunklarend				o	41	
E	0.2.20	"S'alt Sprözähüsli", um 1900, ausgemauerter Riegelbau mit Turmaufbau		X	A		-
